# Comune di Cambiago (MI)

## PIANO DI GOVERNO DEL TERRITORIO

### DOCUMENTO DI PIANO

Rilievo della città storica per comparti ed edifici

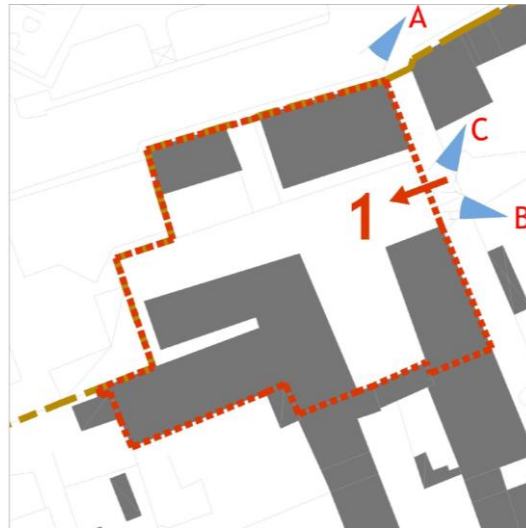
## Comparto 1

È un comparto omogeneo, restaurato, formato da tipologie congruenti al contesto. Lo stato generale è decoroso. Non ci sono elementi obsoleti o in contrasto con le tipologie edilizie. La corte interna pavimentata crea continuità con la strada di affaccio. I parcheggi interni sono sufficienti, è presente una buona illuminazione stradale.

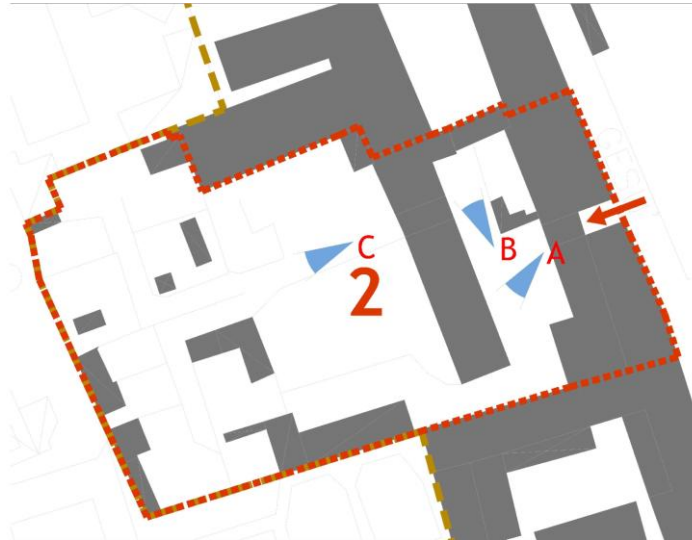
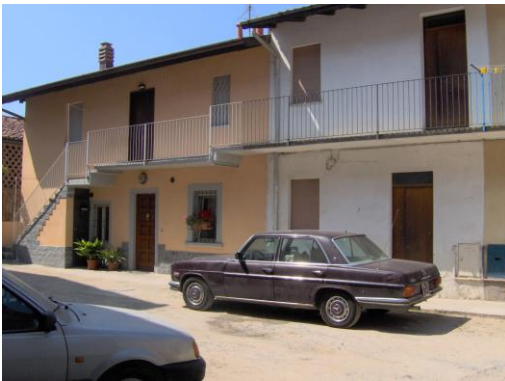
## Comparto 2

È un'area disomogenea (alcuni edifici sono ben mantenuti mentre altri sono in deperimento). La corte non è pavimentata e dotata di scoli per l'acqua o illuminazione. La parte retrostante è composta da orti privati e garage che compongono un ambiente poco pregiato anche se molto tranquillo. Probabilmente questo comparto necessita di un recupero coordinato.

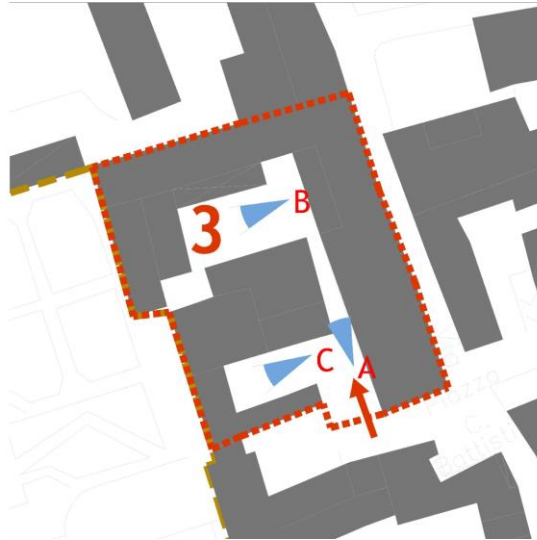
## Comparto 3

È un area complessivamente ben mantenuta. I restauri apportati si inseriscono in una logica di riqualificazione e di consolidamento della struttura urbana. Il rapporto tra il fronte delle residenze ed il retro (ricoveri attrezzi, garage) è ormai perso. Le due entità sono separate dagli usi.

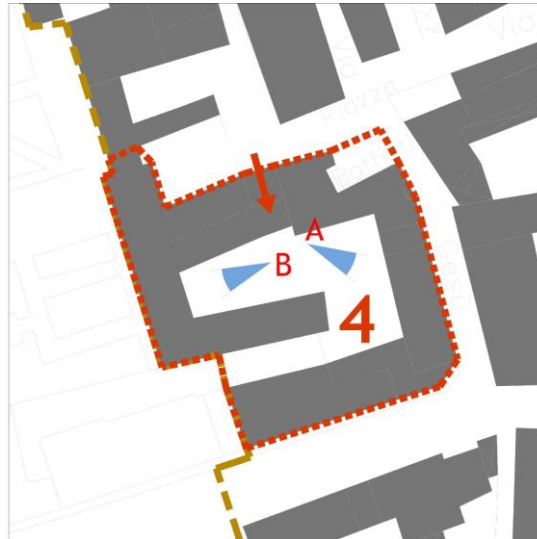
## Comparto 4

È una corte totalmente ristrutturata. Non ci sono elementi dissonanti ma anzi i pregi come un piccolo portico con colonnato. Sono stati ripresi alcuni elementi decorativi antichi come archi in muratura, un portone d'accesso in legno, un soffitto a cassettoni nel portico d'ingresso della corte. L'ambiente è totalmente pavimentato e risulta spoglio. All'esterno si trova la Piazza Cesare Battisti che è dotata di alcuni elementi decorativi: fontana (non funzionante) e due panchine.

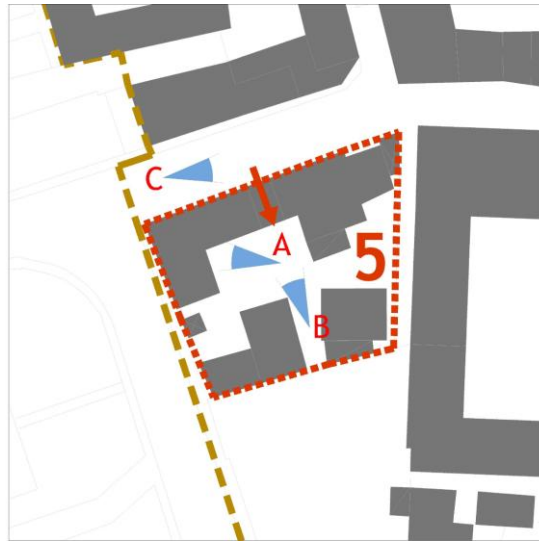
## Comparto 5

Esternamente il complesso edificato è caratterizzato da elementi di decoro come dipinti sotto la tettoia e stucchi attorno agli infissi. I balconi e le ringhiere sembrano artigianali. Il retro del complesso è invece trascurato, il pavimento è cementato ma presenta crepe vistose.

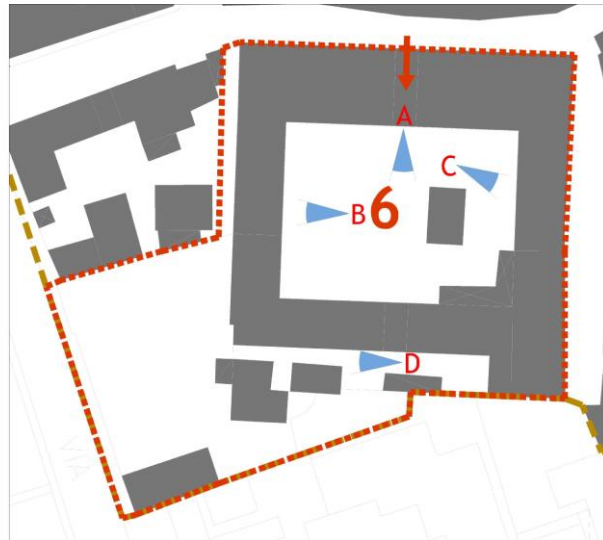
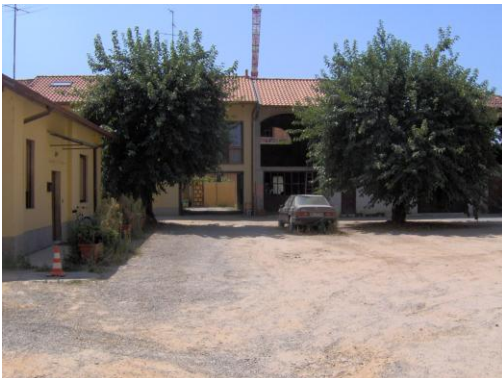
## Comparto 6

Esteriormente gli edifici che si affacciano alla strada hanno subito una ristrutturazione omogenea e conforme ai requisiti di inserimento nel centro storico. All'interno della corte si rileva un accentuato degrado sia per quanto riguarda la struttura dei garage, sia per quanto riguarda gli elementi di rifinitura delle abitazioni: tettoie in vetroresina, ammassi di vasi in terracotta agli angoli. La corte è sprovvista di pavimentazione, al centro sono presenti due alberi che forniscono ombra ai posti auto. Nel retro si sviluppano una serie di capanne ed orti che compongono un ambiente poco curato.

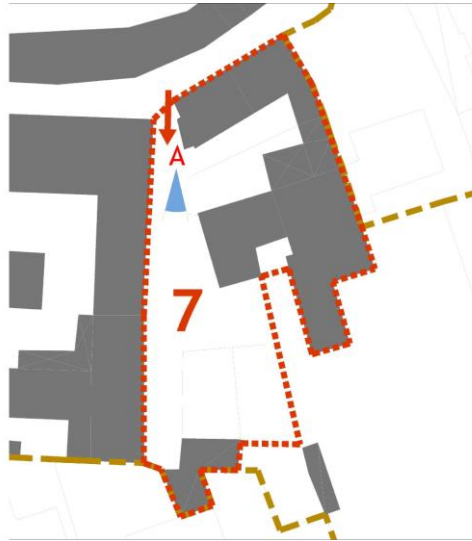
È una corte piccola ma ben curata, c'è un giardino ricco di differenti specie erbacee ad alto e basso fusto. Le abitazioni non sono di particolare rilievo e presentano alcuni elementi di disturbo che si inseriscono male rispetto al contesto tipologico.

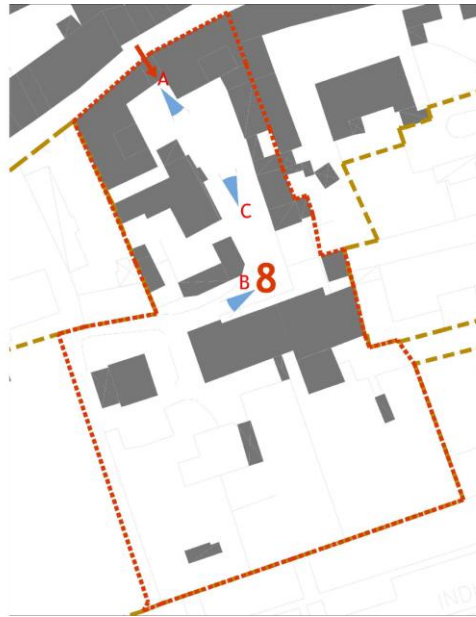
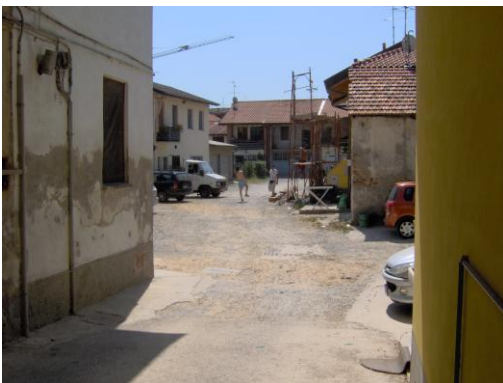
## Comparto 8

La corte si presenta disomogenea. Vi sono elementi differenti poco in relazione tra loro. L'ambiente si caratterizza per i forti colori delle nuove ristrutturazioni che colpiscono l'occhio ma non conferiscono qualità. Sono presenti inoltre molte antenne televisive che disturbano la visuale perché collocate nei tetti degli edifici più bassi. Il complesso si presenta in maniera più omogenea nella parte retrostante perché caratterizzato da una continuità tipologico-abitativa: case con giardino privato e garage al piano terra. Non sono presenti elementi vegetativi di rilievo.

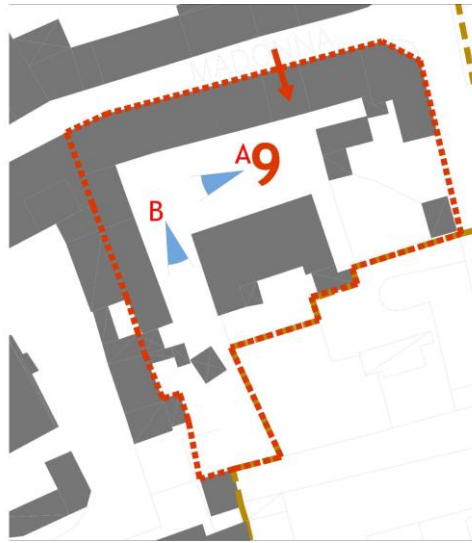
Esteticamente l'affaccio della strada (Via Madonna) risulta adeguato sebbene la facciata del complesso non sia particolarmente mantenuta. L'interno della corte risulta essere ordinato ma spoglio. Vi sono cavi elettrici e telefonici troppo visibili perché posti ad altezze relativamente basse, scale in legno in buono stato anche se poco mantenute.

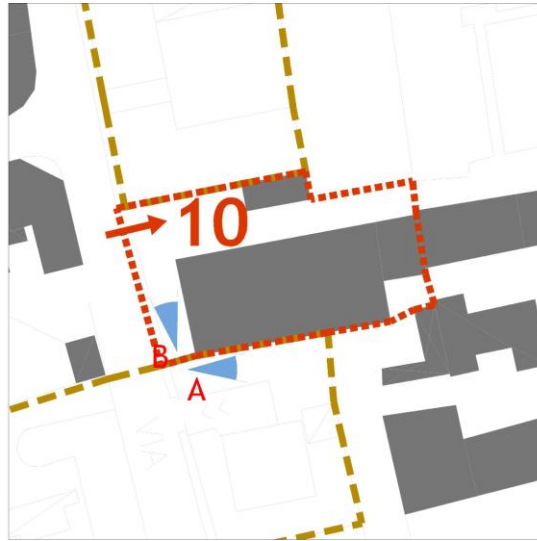
L'edificio risulta essere abitato a tutti i livelli ma il restauro ha apportato modifiche solo al piano terra ed al giardino circostante. Complessivamente l'edificio emerge rispetto al contesto insediativo non solo per l'altezza ma anche per le rifiniture (stucchi e decori, timpani e trifore). Un elemento dissonante rispetto alla tipologia dell'edificio è la ringhiera di perimetro. La strada su cui questo comparto si affaccia possiede marciapiede ma ha illuminazione scadente.

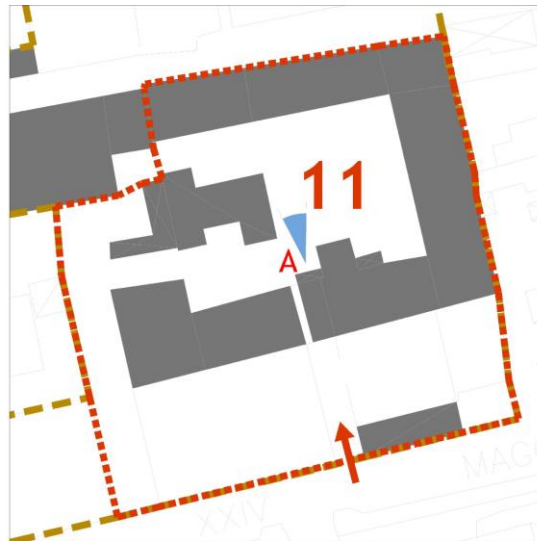
L'intero comparto si presenta poco aperto all'esterno. Complessivamente è poco pregiato, non ha elementi rilevanti di decoro né di vegetazione sebbene siano state apportate delle ristrutturazioni. All'interno gli orti sono contenuti da aree cementate.

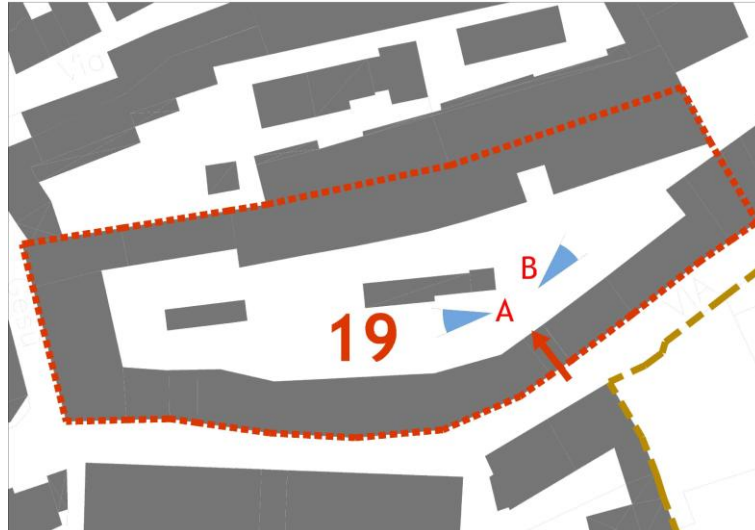
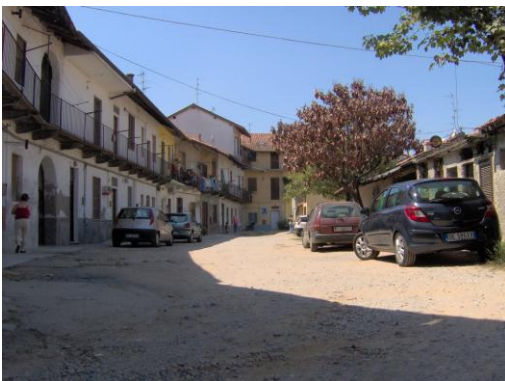
Complessivamente questo comparto risulta molto vissuto anche se un po' trascurato: i ballatoi sono ormai fatiscenti e lo spazio pubblico a terra necessita di una ristrutturazione sostanziale. Le capanne centrali rendono il cortile ulteriormente degradato. Servirebbero posti auto organizzati.

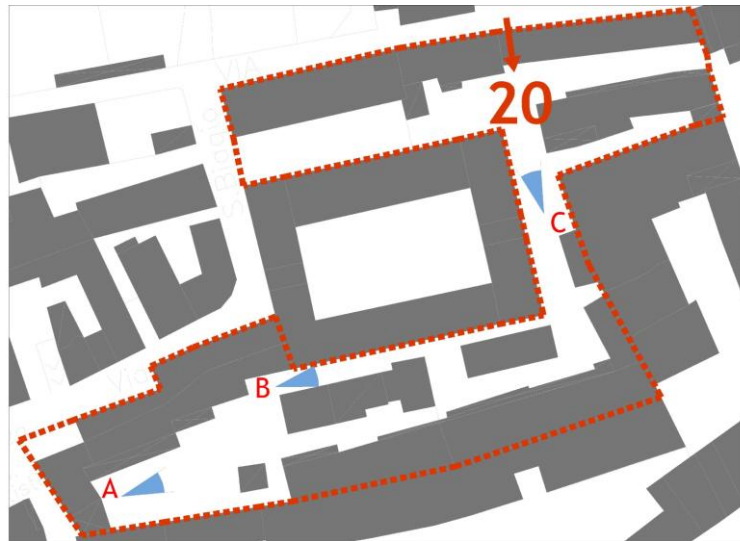
Il complesso si sviluppa su due ampie corti unendo qualità insediative abbastanza differenti: case ristrutturate, tettoie in eternit, scale non ristrutturate, elementi obsoleti. Il luogo non è particolarmente curato né sotto l'aspetto degli edifici, né nelle parti pubbliche come la corte e i ballatoi. Il passaggio di collegamento tra le due corti (che sono di medie dimensioni) non è carrabile ed è poco usato anche dai pedoni perciò risulta poco curato.

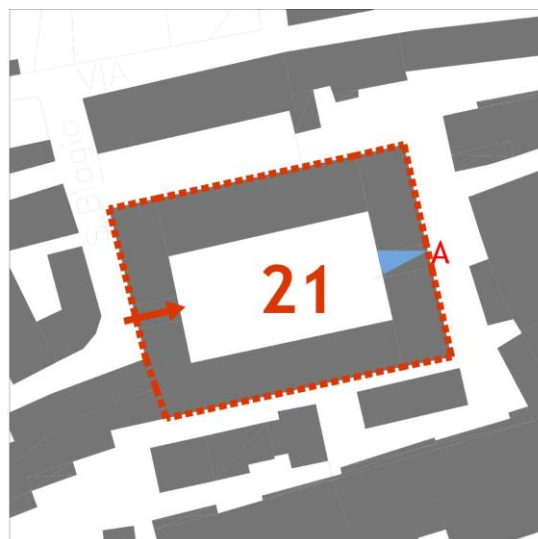
Gli edifici sono disomogenei per qualità dello stato di conservazione. L'area centrale è usata solo per parcheggio.

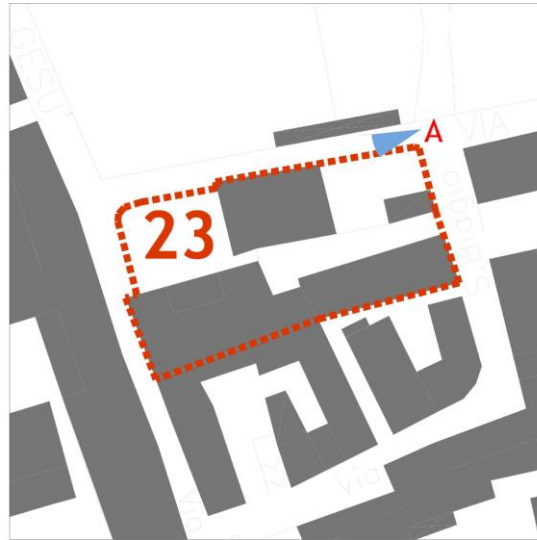
I due edifici non sembrano avere molta relazione con il contesto costruito sia tipologicamente (case singole) sia per la qualità delle finiture (recinzioni molto elevate che non consentono una buona permeabilità visiva). Il contesto necessiterebbe di restauro. Non ci sono elementi vegetali di qualità.

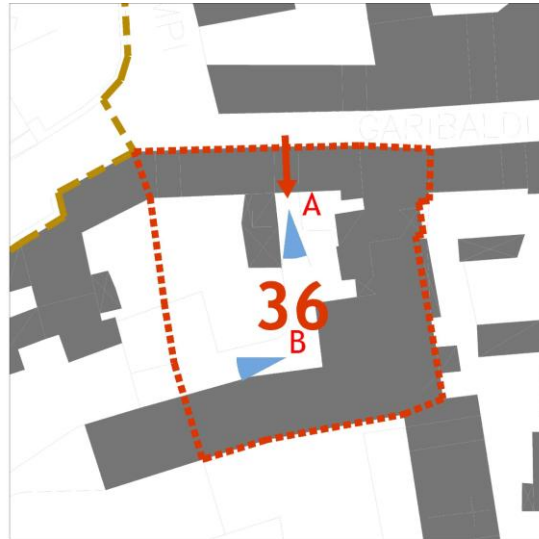
Il retro della villa risulta essere in buone condizioni. Le altre abitazioni seppure inserite sono da riqualificare.

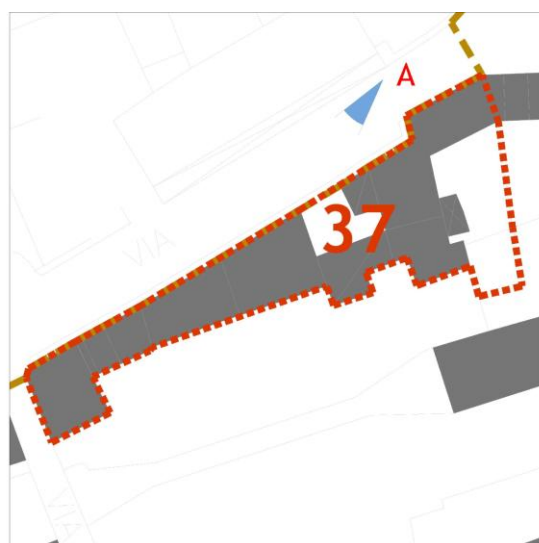
## Comparto 37

È un comparto non uniforme. Le parti in restauro sono poco confacenti con il centro storico.

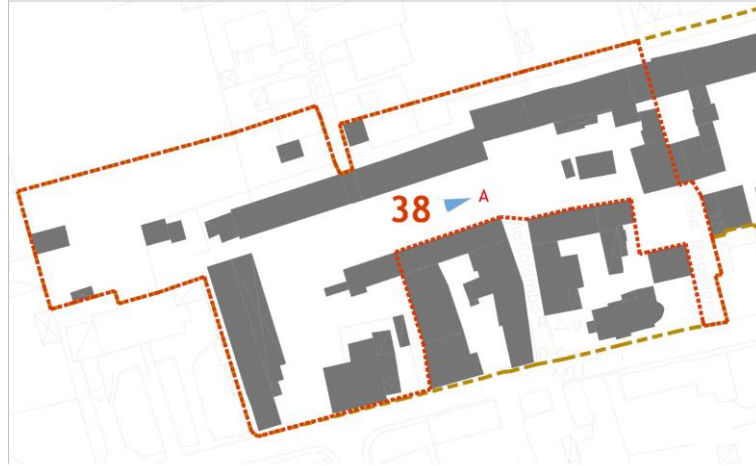
È un comparto abbastanza omogeneo, composto da una grande corte rettangolare con attorno case in linea e abitazioni singole. La corte è asfaltata. Alcuni edifici sono ristrutturati altri no, generalmente il comparto è mediocre e non presenta elementi di pregio.

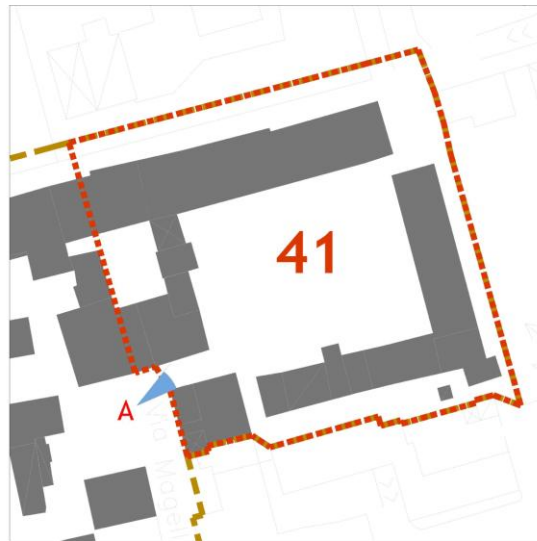
È il comparto più scadente all'interno della frazione Torrazze. Non ci sono elementi di pregio, le case si affacciano su un'intera porzione di edifici destinati a ricovero attrezzi. Le finiture sono scadenti, il comparto avrebbe bisogno di un recupero.

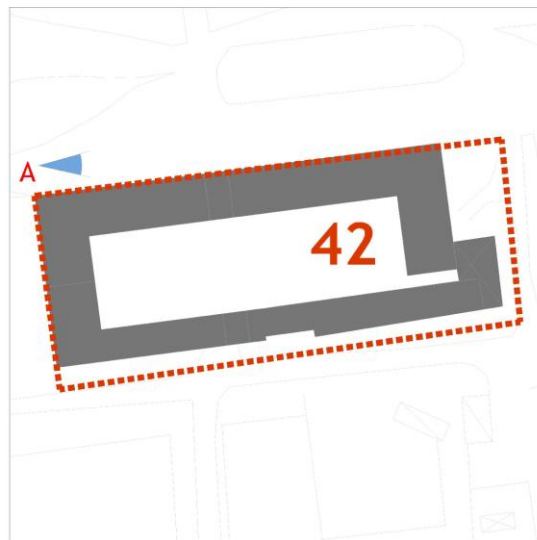
È un comparto molto isolato, la presenza massiccia di vegetazione sia naturale che di coltivazione attribuisce pregio al contesto in cui la cascina si inserisce. L'intero comparto è circondato da orti e frutteti. La cascina, necessiterebbe di una riorganizzazione.
