# Comune di Cambiago (MI)

## PIANO DI GOVERNO DEL TERRITORIO

### DOCUMENTO DI PIANO

Rilievo della città storica per comparti ed edifici

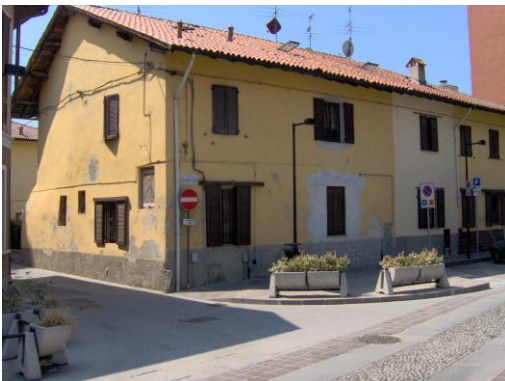
A

È un comparto omogeneo, restaurato, formato da tipologie congruenti al contesto. Lo stato generale è decoroso. Non ci sono elementi obsoleti o in contrasto con le tipologie edilizie. La corte interna pavimentata crea continuità con la strada di affaccio. I parcheggi interni sono sufficienti, è presente una buona illuminazione stradale.

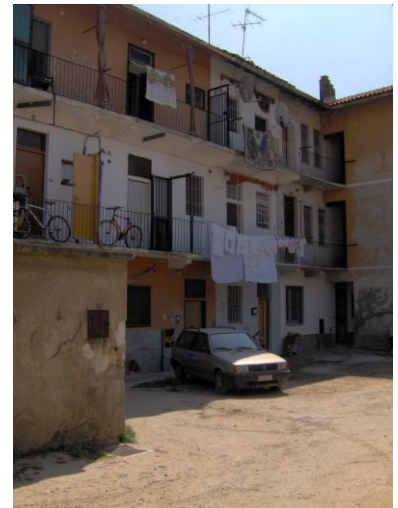
B

È un'area disomogenea (alcuni edifici sono ben mantenuti mentre altri sono in deperimento). La corte non è pavimentata e dotata di scoli per l'acqua o illuminazione. La parte retrostante è composta da orti privati e garage che compongono un ambiente poco pregiato anche se molto tranquillo. Probabilmente questo comparto necessita di un recupero coordinato.

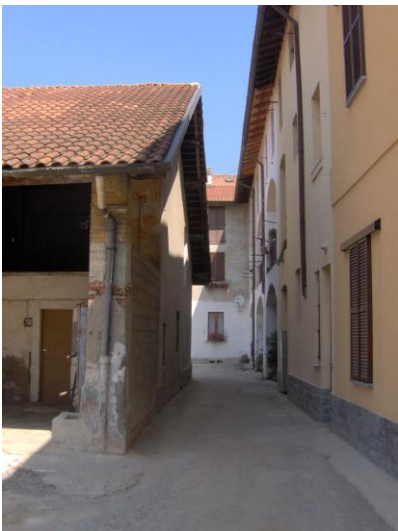
A

È un area complessivamente ben mantenuta. I restauri apportati si inseriscono in una logica di riqualificazione e di consolidamento della struttura urbana. Il rapporto tra il fronte delle residenze ed il retro (ricoveri attrezzi, garage) è ormai perso. Le due entità sono separate dagli usi.

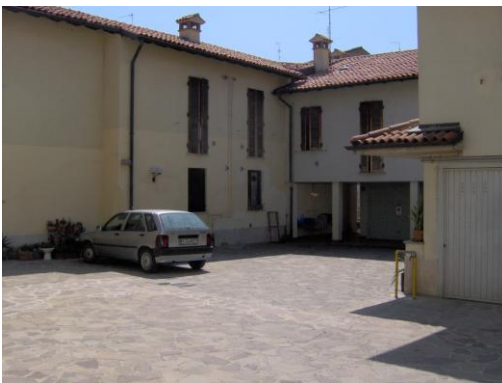
A

È una corte totalmente ristrutturata. Non ci sono elementi dissonanti ma anzi i pregi come un piccolo portico con colonnato. Sono stati ripresi alcuni elementi decorativi antichi come archi in muratura, un portone d'accesso in legno, un soffitto a cassettoni nel portico d'ingresso della corte. L'ambiente è totalmente pavimentato e risulta spoglio. All'esterno si trova la Piazza Cesare Battisti che è dotata di alcuni elementi decorativi: fontana (non funzionante) e due panchine.

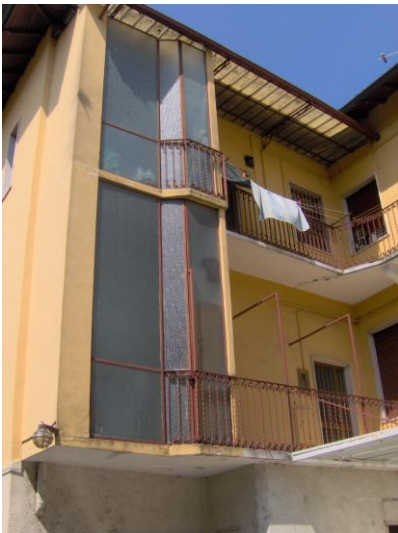
A

Esternamente il complesso edificato è caratterizzato da elementi di decoro come dipinti sotto la tettoia e stucchi attorno agli infissi. I balconi e le ringhiere sembrano artigianali. Il retro del complesso è invece trascurato, il pavimento è cementato ma presenta crepe vistose.

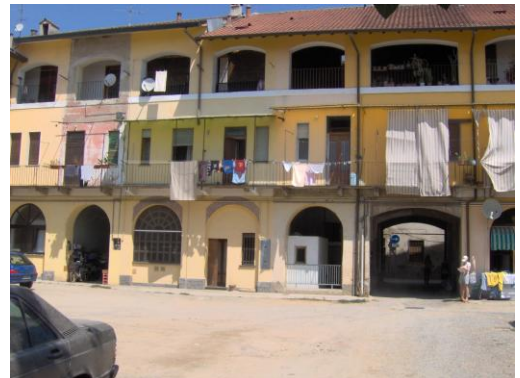
C

Esteriormente gli edifici che si affacciano alla strada hanno subito una ristrutturazione omogenea e conforme ai requisiti di inserimento nel centro storico. All'interno della corte si rileva un accentuato degrado sia per quanto riguarda la struttura dei garage, sia per quanto riguarda gli elementi di rifinitura delle abitazioni: tettoie in vetroresina, ammassi di vasi in terracotta agli angoli. La corte è sprovvista di pavimentazione, al centro sono presenti due alberi che forniscono ombra ai posti auto. Nel retro si sviluppano una serie di capanne ed orti che compongono un ambiente poco curato.

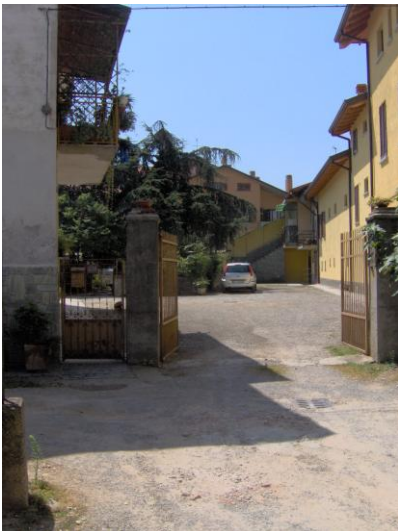
A

È una corte piccola ma ben curata, c'è un giardino ricco di differenti specie erbacee ad alto e basso fusto. Le abitazioni non sono di particolare rilievo e presentano alcuni elementi di disturbo che si inseriscono male rispetto al contesto tipologico.

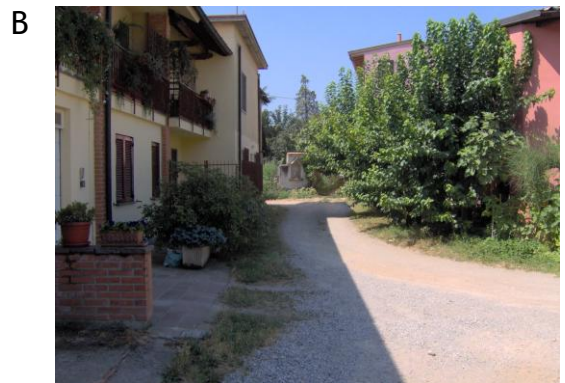
B

La corte si presenta disomogenea. Vi sono elementi differenti poco in relazione tra loro. L'ambiente si caratterizza per i forti colori delle nuove ristrutturazioni che colpiscono l'occhio ma non conferiscono qualità. Sono presenti inoltre molte antenne televisive che disturbano la visuale perché collocate nei tetti degli edifici più bassi. Il complesso si presenta in maniera più omogenea nella parte retrostante perché caratterizzato da una continuità tipologico-abitativa: case con giardino privato e garage al piano terra. Non sono presenti elementi vegetativi di rilievo.

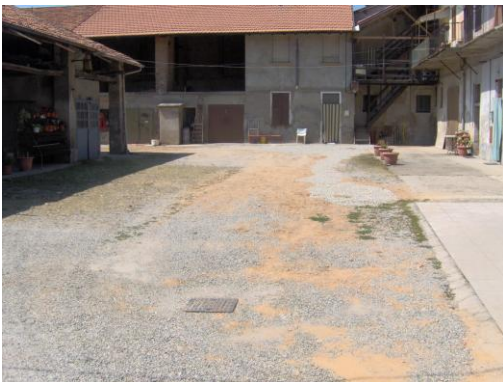
A

Esteticamente l'affaccio della strada (Via Madonna) risulta adeguato sebbene la facciata del complesso non sia particolarmente mantenuta. L'interno della corte risulta essere ordinato ma spoglio. Vi sono cavi elettrici e telefonici troppo visibili perché posti ad altezze relativamente basse, scale in legno in buono stato anche se poco mantenute.

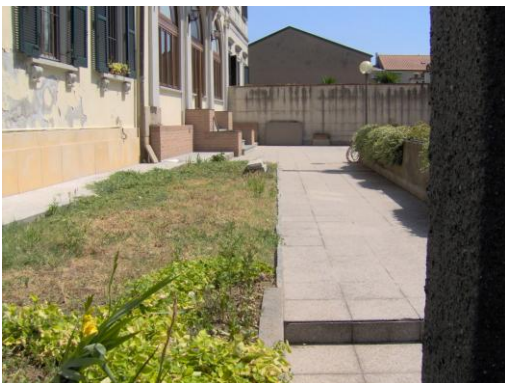
A

L'edificio risulta essere abitato a tutti i livelli ma il restauro ha apportato modifiche solo al piano terra ed al giardino circostante. Complessivamente l'edificio emerge rispetto al contesto insediativo non solo per l'altezza ma anche per le rifiniture (stucchi e decori, timpani e trifore). Un elemento dissonante rispetto alla tipologia dell'edificio è la ringhiera di perimetro. La strada su cui questo comparto si affaccia possiede marciapiede ma ha illuminazione scadente.

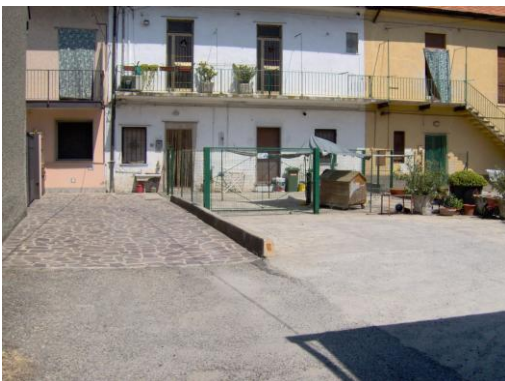
A

L'intero comparto si presenta poco aperto all'esterno. Complessivamente è poco pregiato, non ha elementi rilevanti di decoro né di vegetazione sebbene siano state apportate delle ristrutturazioni. All'interno gli orti sono contenuti da aree cementate.

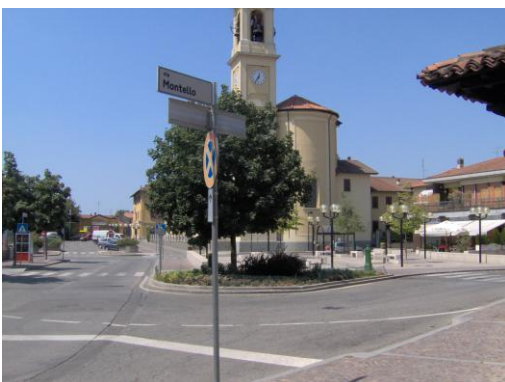
A

È composto dalla scuola e la piazza principale di Cambiagio. Complessivamente il luogo risulta decoroso e ben mantenuto grazie anche alla sua ristrutturazione. Gli elementi di arredo urbano potrebbero essere migliorati: le alberature sulla piazza sono poche e giovani ed apportano poca ombra, le panchine sono senza schienale, la fontana non è funzionante. L'ambiente è leggermente compromesso dall'attraversamento di auto anche durante le ore di morbida.

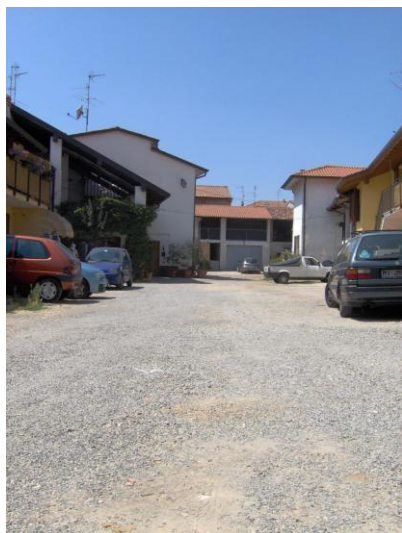
A

È totalmente ristrutturato e in ottime condizioni, il comparto è carente nello spazio comune. Non sono organizzati i parcheggi.

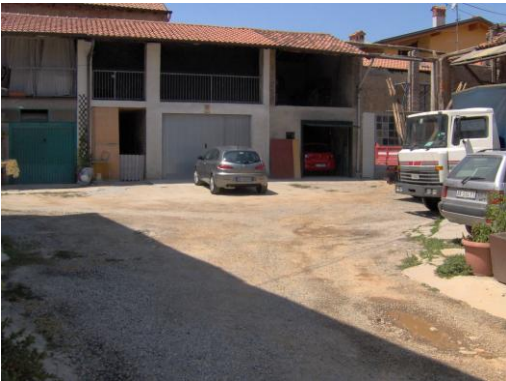
A

È di supporto al comparto precedente e non presenta elementi di particolare interesse.

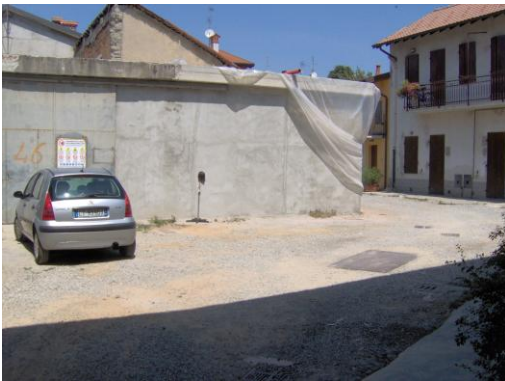
A

È composto da una piccola corte poco organizzata dando l'impressione che gli edifici siano da essa indipendenti. Lo spazio comune non presenta elementi qualitativamente rilevanti.

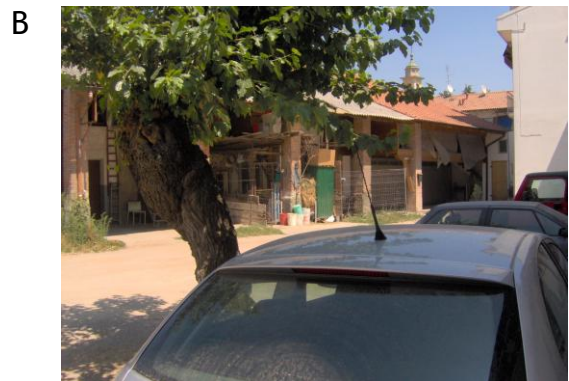
B

Complessivamente questo comparto risulta molto vissuto anche se un po' trascurato: i ballatoi sono ormai fatiscenti e lo spazio pubblico a terra necessita di una ristrutturazione sostanziale. Le capanne centrali rendono il cortile ulteriormente degradato. Servirebbero posti auto organizzati.

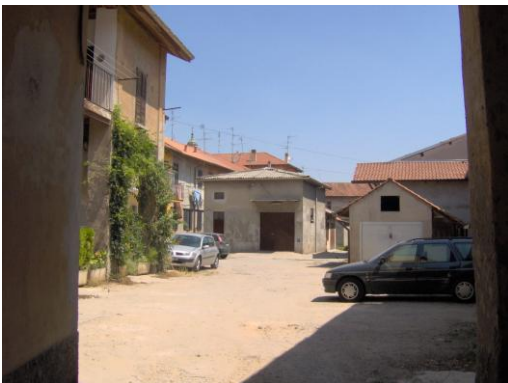
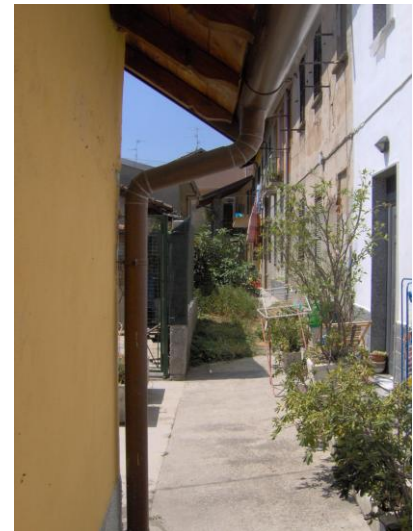
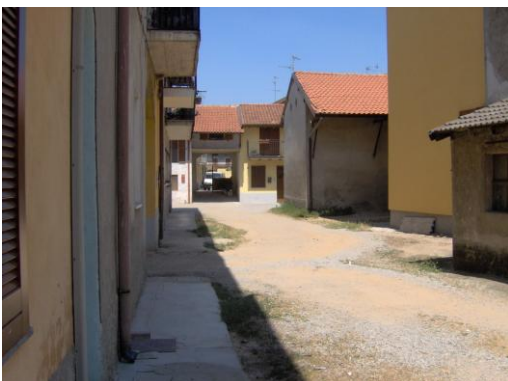
Il complesso si sviluppa su due ampie corti unendo qualità insediative abbastanza differenti: case ristrutturate, tettoie in eternit, scale non ristrutturate, elementi obsoleti. Il luogo non è particolarmente curato né sotto l'aspetto degli edifici, né nelle parti pubbliche come la corte e i ballatoi. Il passaggio di collegamento tra le due corti (che sono di medie dimensioni) non è carrabile ed è poco usato anche dai pedoni perciò risulta poco curato.

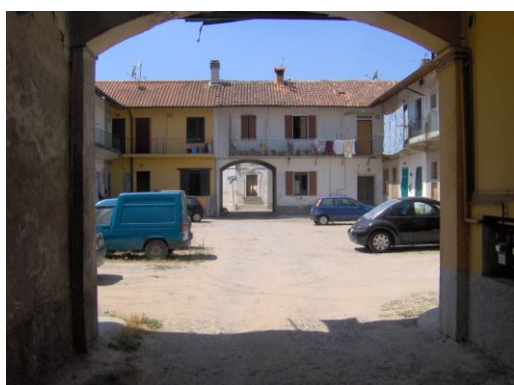
A

Gli edifici sono disomogenei per qualità dello stato di conservazione. L'area centrale è usata solo per parcheggio.

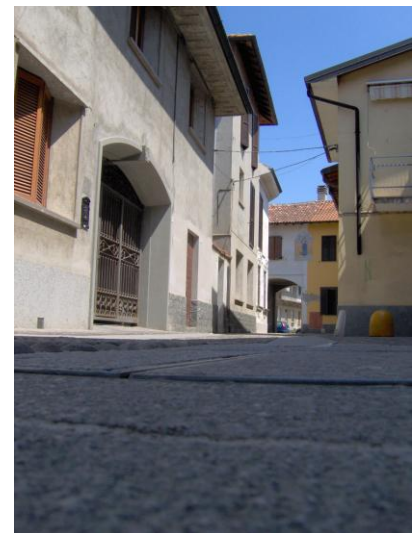
Gli edifici sono stati ristrutturati ma non ci sono elementi di pregio. L'affaccio diretto in strada non permette di avere elementi naturali.

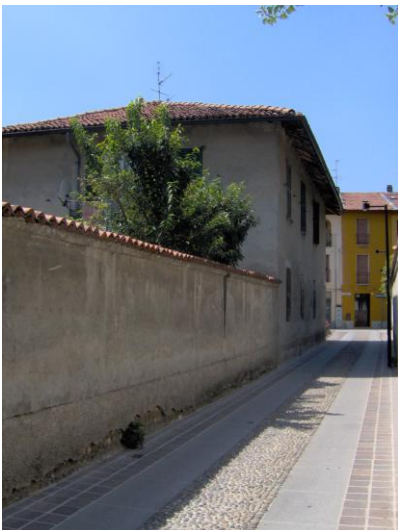
A

I due edifici non sembrano avere molta relazione con il contesto costruito sia tipologicamente (case singole) sia per la qualità delle finiture (recinzioni molto elevate che non consentono una buona permeabilità visiva). Il contesto necessiterebbe di restauro. Non ci sono elementi vegetali di qualità.

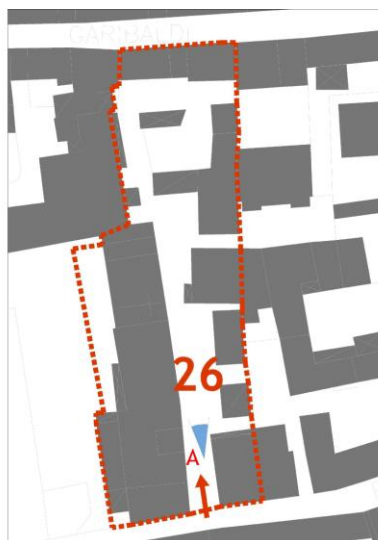
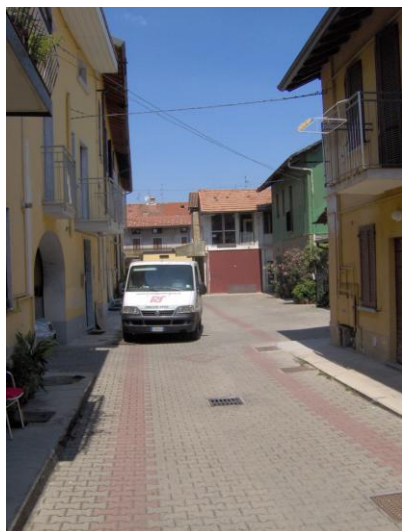
A

Il comparto è abbastanza curato e omogeneo, la pavimentazione in pietra è sicuramente un elemento di pregio.

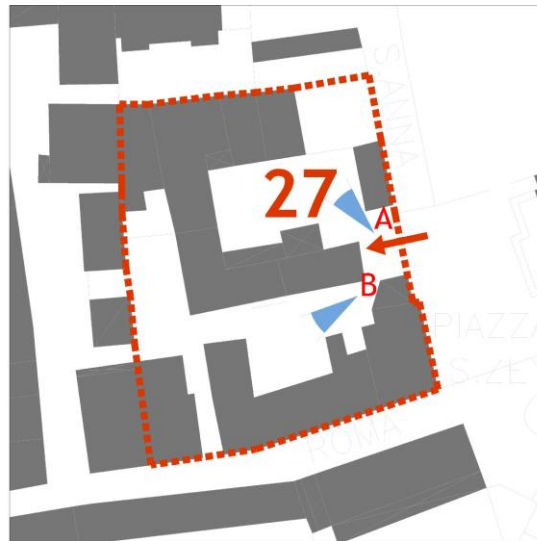
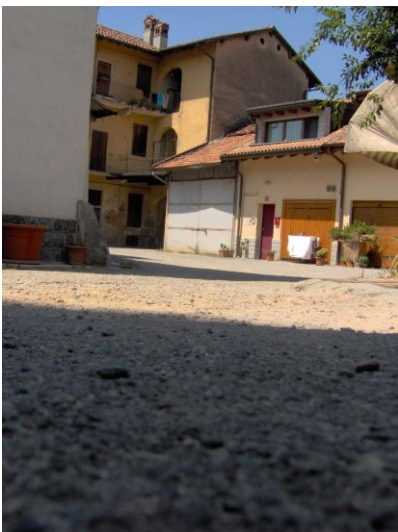
Il comparto è sviluppatosi due corti. Gli edifici sono abbastanza alti e accompagnano verso lo spazio costituito dalla Chiesa. La pavimentazione del comparto è in ghiaia e stride un po' rispetto all'apertura che il comparto offre alla Piazza San Zenone che è interamente pavimentata. Il comparto è tranquillo e libero dal traffico.

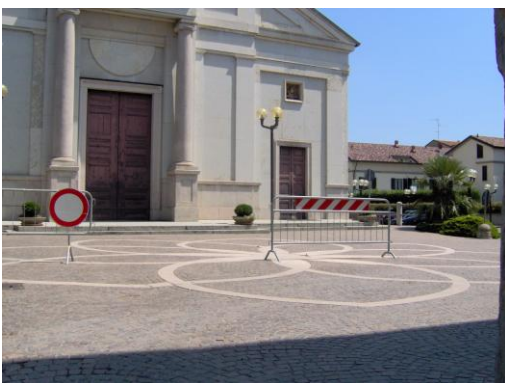
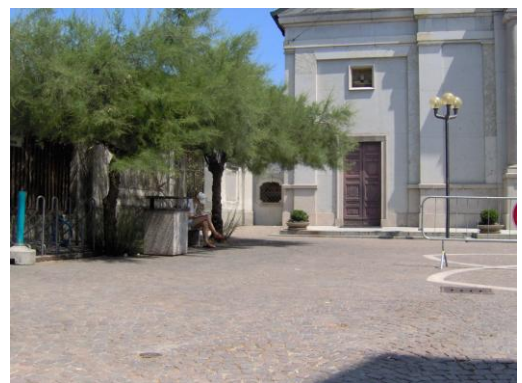
Il comparto è di pregio, comprende un'area destinata a parcheggio, Piazza San Zenone e la chiesa parrocchiale. La ristrutturazione ha reso il complesso più agibile al passaggio pedonale ma poco confortevole per la sosta pedonale a causa della sola presenza di una panchina.

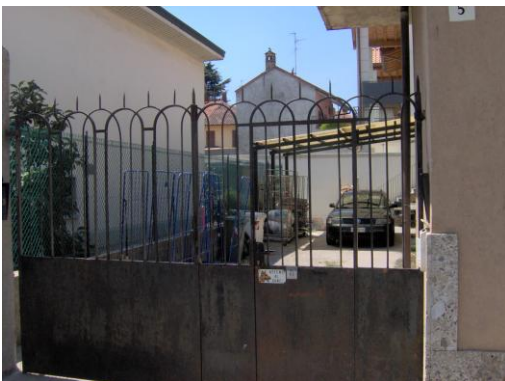
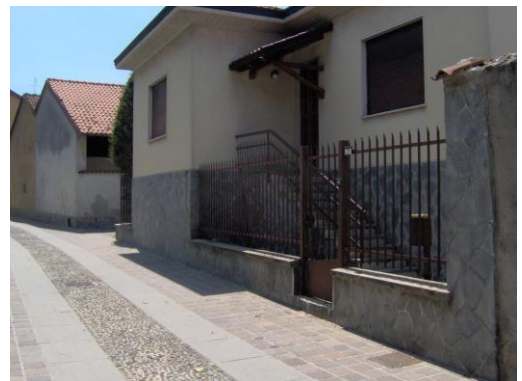
La tipologia edilizia è più simile ad edifici di periferia che di centro storico anche se i colori degli intonaci rendono più facile l'inserimento nel contesto di centro storico.

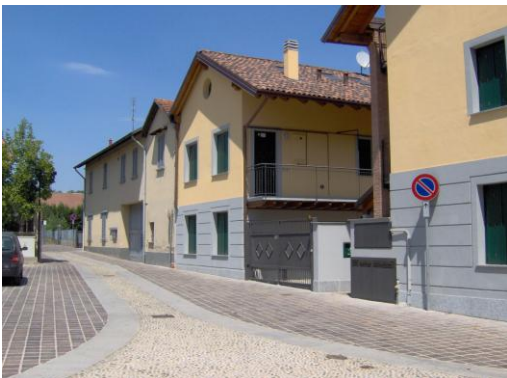
A

È un comparto appena ristrutturato ma presenta elementi poco affini alle tipologie i centro storico.

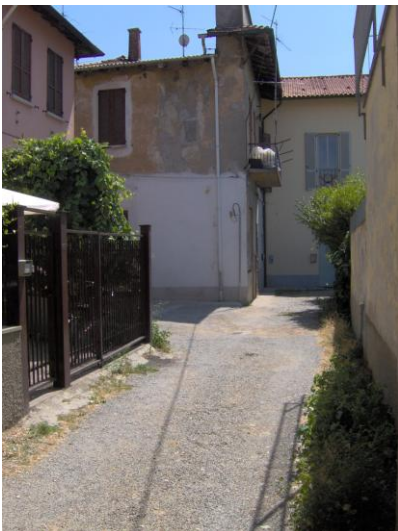
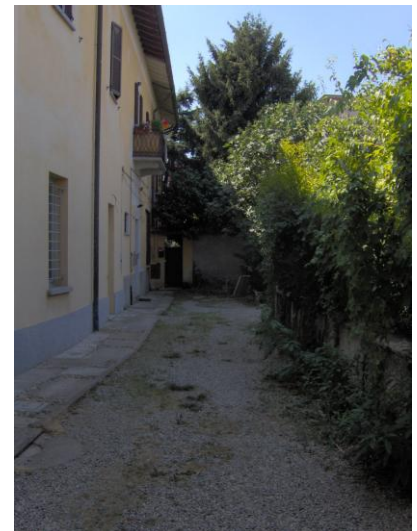
Il retro della villa risulta essere in buone condizioni. Le altre abitazioni seppure inserite sono da riqualificare.

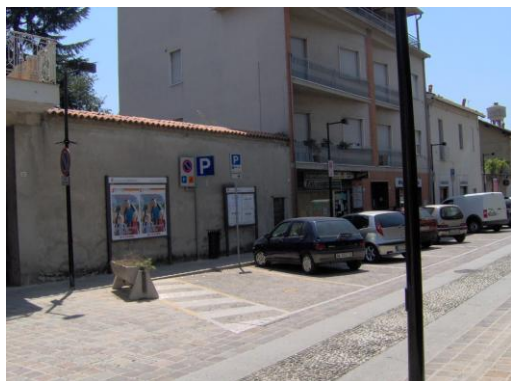
A

È un comparto non uniforme. Le parti in restauro sono poco confacenti con il centro storico.

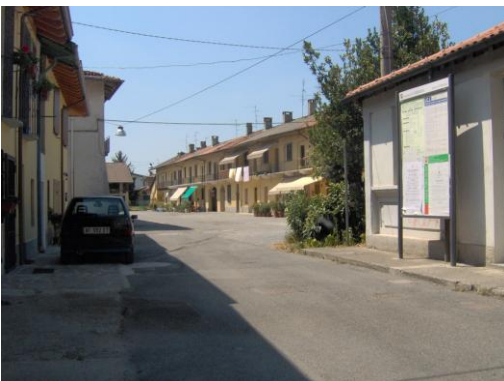
A

È un comparto abbastanza omogeneo, composto da una grande corte rettangolare con attorno case in linea e abitazioni singole. La corte è asfaltata. Alcuni edifici sono ristrutturati altri no, generalmente il comparto è mediocre e non presenta elementi di pregio.

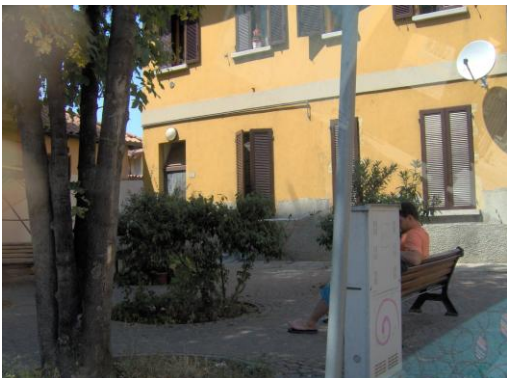
A

È un comparto eterogeneo per qualità dello stato di manutenzione e funzioni. Di interesse è la piccola zona a giardino di fronte alla chiesa che attribuisce pregio a questo piccolo comparto.

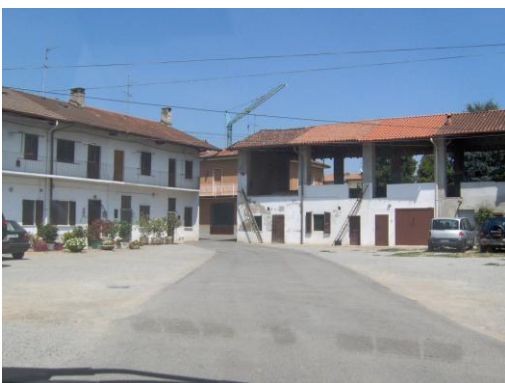
A

È il comparto più scadente all'interno della frazione Torrazze. Non ci sono elementi di pregio, le case si affacciano su un'intera porzione di edifici destinati a ricovero attrezzi. Le finiture sono scadenti, il comparto avrebbe bisogno di un recupero.

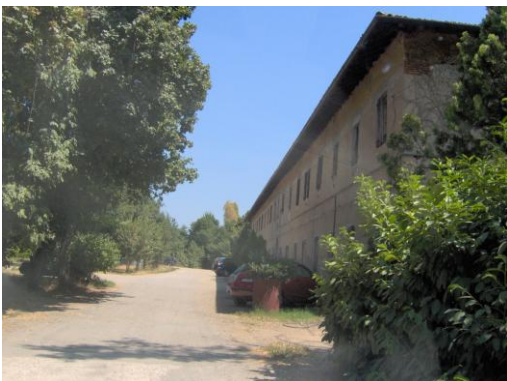
A

È un comparto molto isolato, la presenza massiccia di vegetazione sia naturale che di coltivazione attribuisce pregio al contesto in cui la cascina si inserisce. L'intero comparto è circondato da orti e frutteti. La cascina, necessiterebbe di una riorganizzazione.

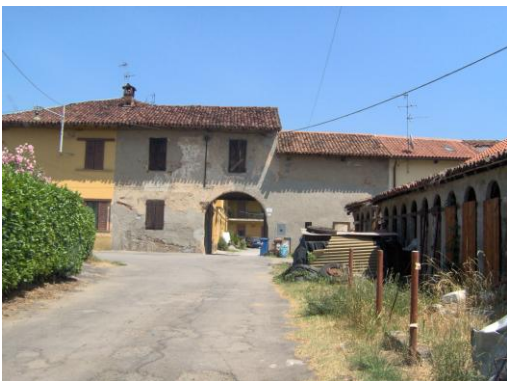
A

Rispetto alla Cascina Rocca questo comparto è totalmente utilizzato a residenza. Non ci sono elementi di pregio particolare e sebbene sia isolata e nel mezzo del paesaggio agrario non ci sono particolari tipi di vegetazione.

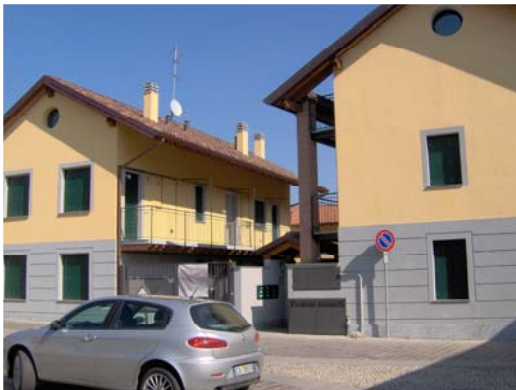
Foto A

Stato di conservazione ottimo  
ristrutturato

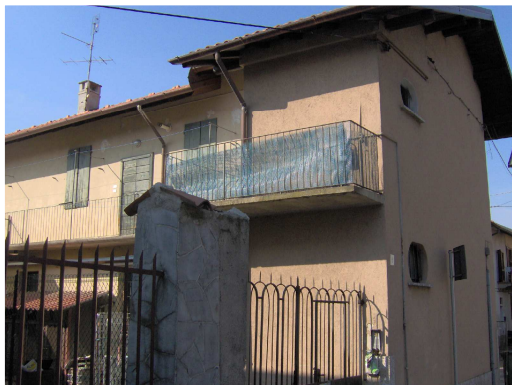
Foto A

Stato di conservazione mediocre  
non ristrutturato

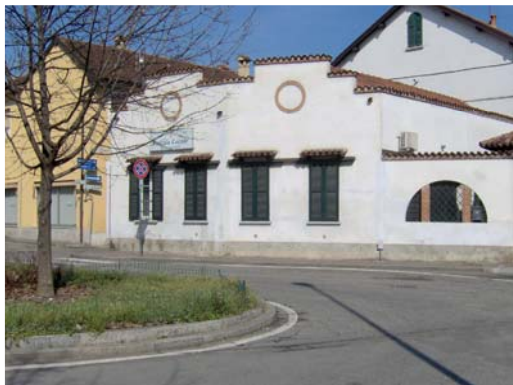
Piazza	Marconi	Tavola	9
6a	Civico	Foglio Mappale	5 197

Tipologia edilizia edificio isolato

Altezza 1 piano - 3 metri

Stato di conservazione ottimo  
ristrutturato

Piazza ristrutturata  
carrabile  
asfaltata  
con marciapiede

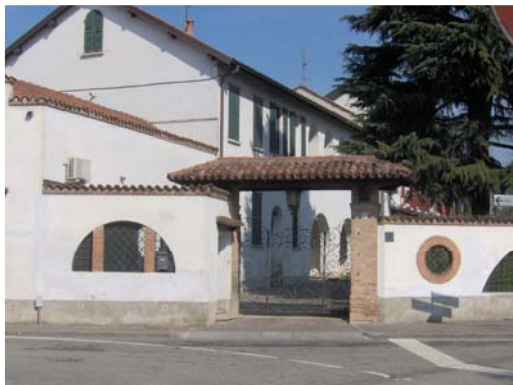
Piazza	Marconi	Tavola	10
6b	Civico	Foglio Mappale	5 198

Tipologia edilizia edificio in linea

Altezza 2 piani - 6 metri

Stato di conservazione ottimo  
ristrutturato

Piazza ristrutturata  
carrabile  
asfaltata  
con marciapiede

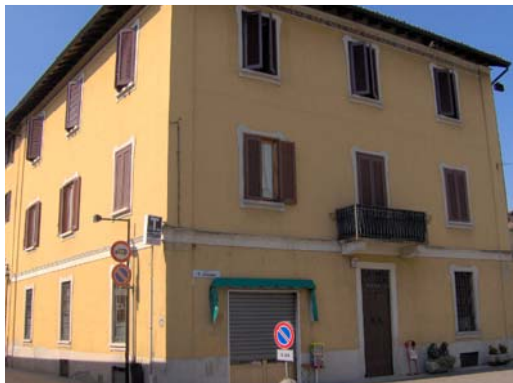
Piazza	San Zenone	Tavola	11
*	Civico	Foglio Mappale	5 169

Tipologia edilizia edificio in linea

Altezza 3 piani - 9 metri

Stato di conservazione ottimo  
non ristrutturato

Piazza ristrutturata  
carrabile  
pavimentata a pavè  
senza marciapiede

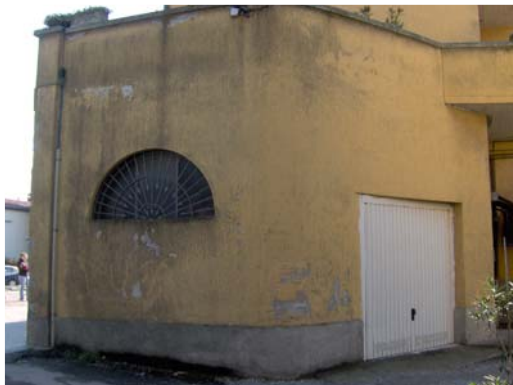
Piazza	San Zenone	Tavola	12
garage*	Civico	Foglio Mappale	5 169

Tipologia edilizia edificio in linea

Altezza 1 piani - 3 metri

Stato di conservazione buono  
non ristrutturato

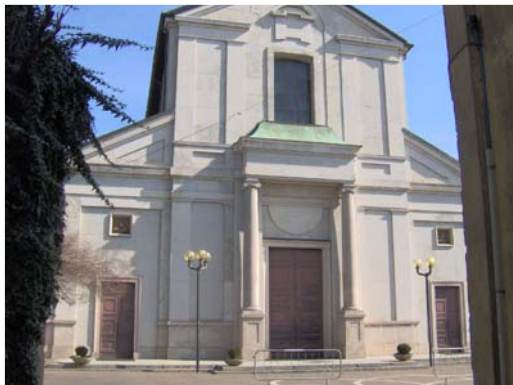
Piazza	San Zenone	Tavola	13
C	Civico	Foglio Mappale	5 A

Tipologia edilizia edificio isolato

Altezza 1 piani - 12 metri

Stato di conservazione ottimo ristrutturato

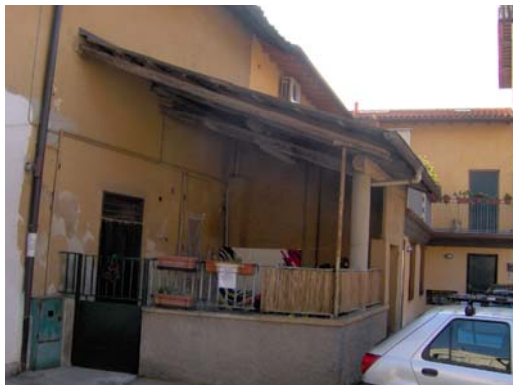
Piazza	San Zenone	Tavola	14
4a	Civico	Foglio Mappali	5 164-165

Tipologia edilizia edificio a corte

Altezza 2 piani - 7 metri

Stato di conservazione mediocre  
non ristrutturato

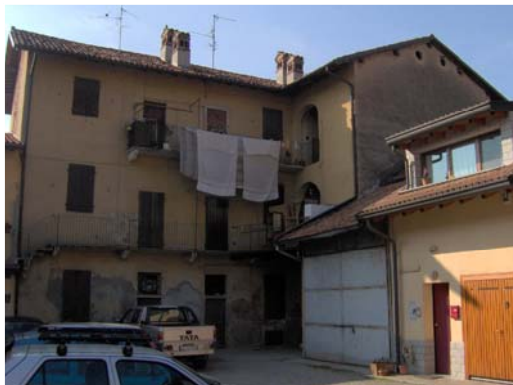
Piazza	San Zenone	Tavola	15
4b	Civico	Foglio Mappale	5 156

Tipologia edilizia edificio a corte

Altezza 3 piani - 9 metri

Stato di conservazione scadente  
non ristrutturato

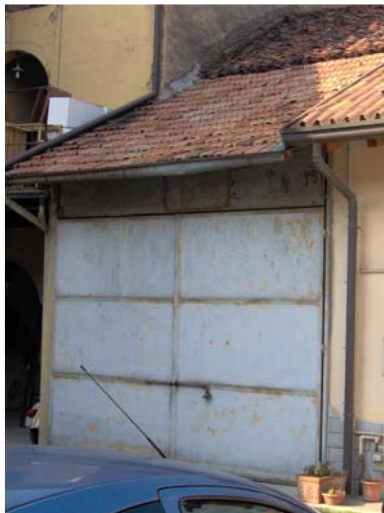
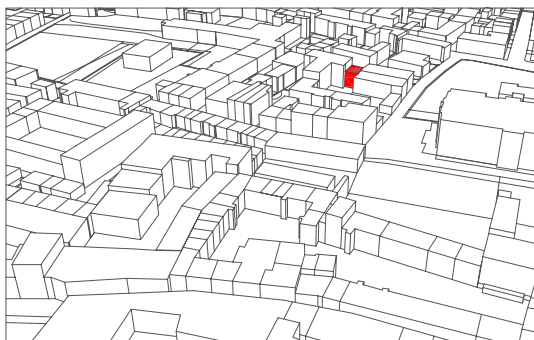
Tavola 16

Tipologia edilizia edificio a corte

Altezza 1 piani - 3 metri

Stato di conservazione scadente  
non ristrutturato

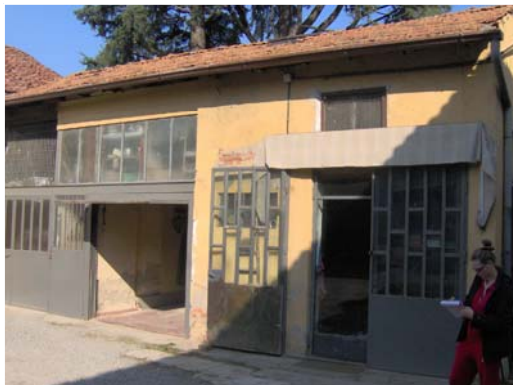
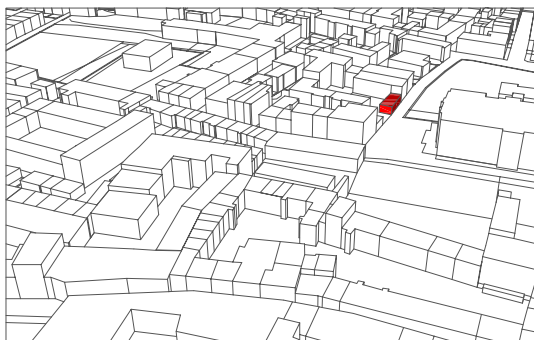
Piazza	San Zenone	Tavola	18
4e	Civico	Foglio Mappale	5 158

Tipologia edilizia edificio a corte

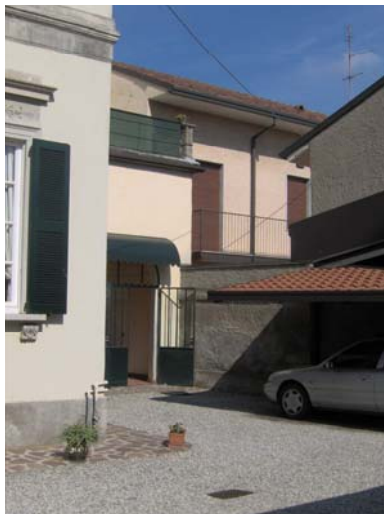
Via	XXIV Maggio	Tavola	19
1	Civico	Foglio Mappale	5 571

Tipologia edilizia edificio isolato

Strada non ristrutturata  
carrabile  
asfaltata  
con marciapiede

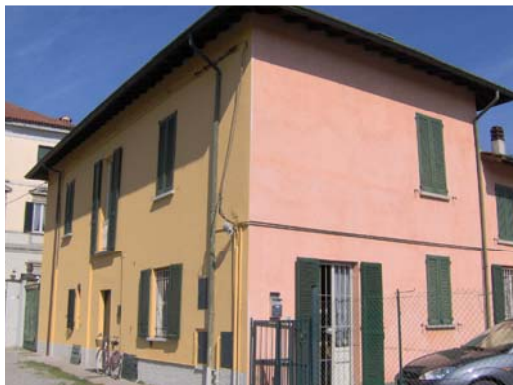
Via	XXIV Maggio	Tavola	20
1a	Civico	Foglio Mappale	5 579

Tipologia edilizia edificio in linea

Strada non ristrutturata  
carrabile  
asfaltata  
con marciapiede

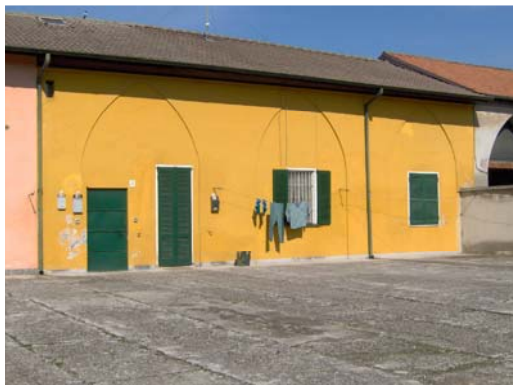
Via	XXIV Maggio	Tavola	21
3	Civico	Foglio Mappale	5 579

Tipologia edilizia edificio in linea

Strada non ristrutturata  
carrabile  
asfaltata  
con marciapiede

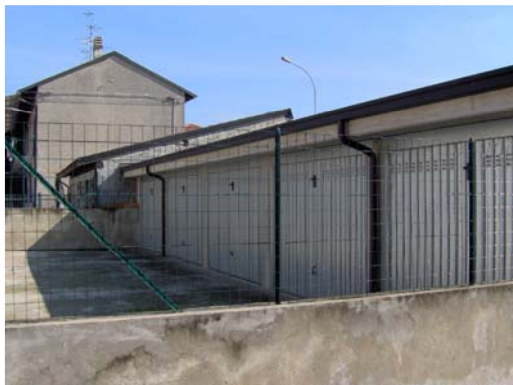
Via	XXIV Maggio	Tavola	22
5	Civico	Foglio Mappali	5 591-592 593

Tipologia edilizia edificio isolato

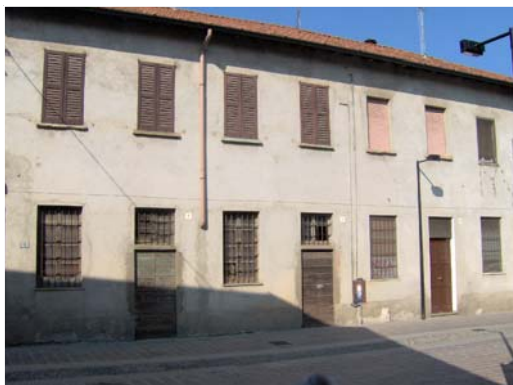
Foto A

Stato di conservazione mediocre  
non ristrutturato

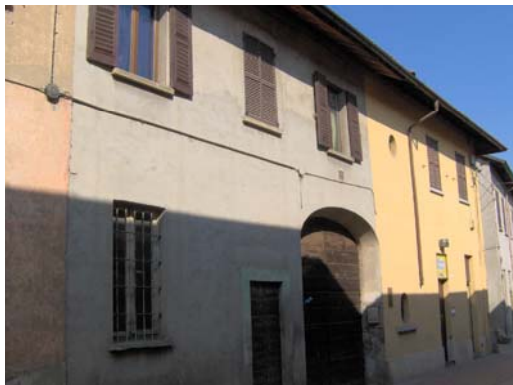
Foto A

Stato di conservazione buono  
non ristrutturato

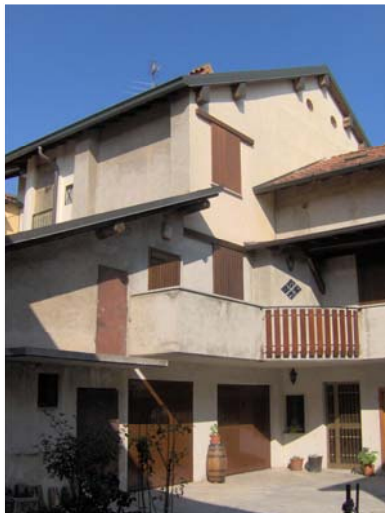
Foto A

Stato di conservazione buono  
ristrutturato

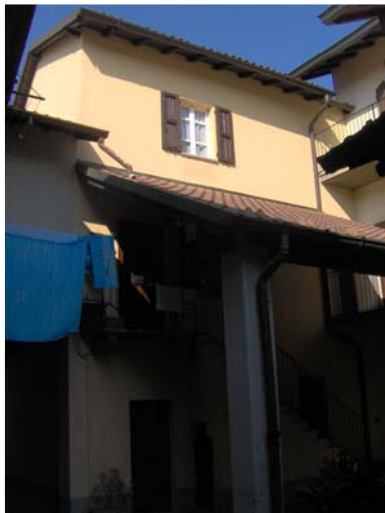
Foto A

Stato di conservazione ottimo  
ristrutturato

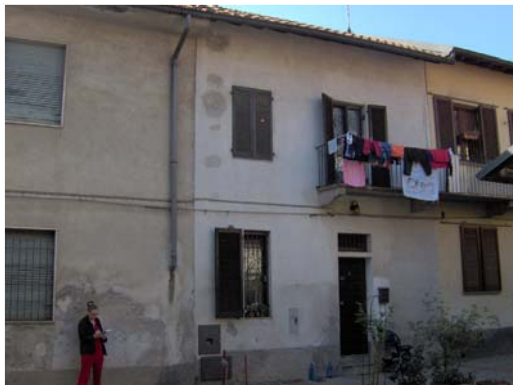
Foto A

Stato di conservazione mediocre  
non ristrutturato

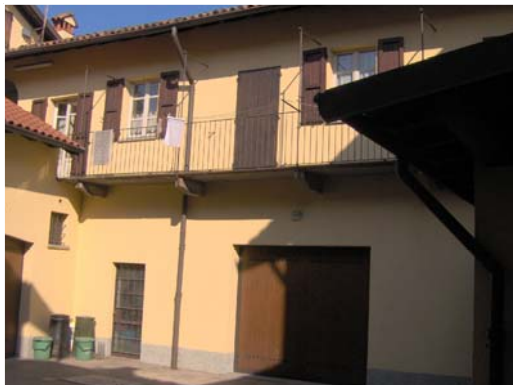
Foto A

Stato di conservazione ottimo  
ristrutturato

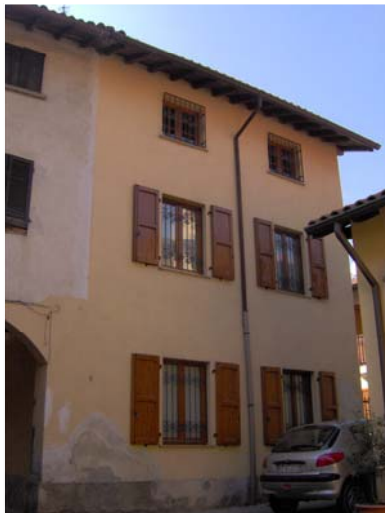
Foto A

Stato di conservazione buono  
ristrutturato

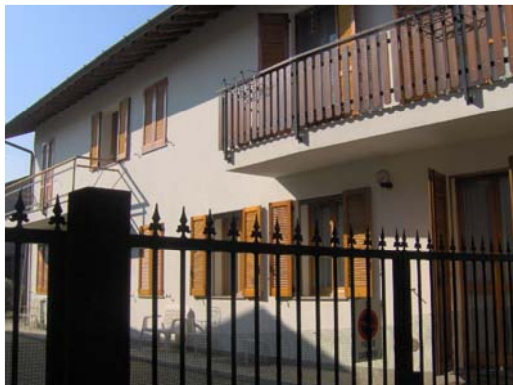
Foto A

Stato di conservazione ottimo  
non ristrutturato

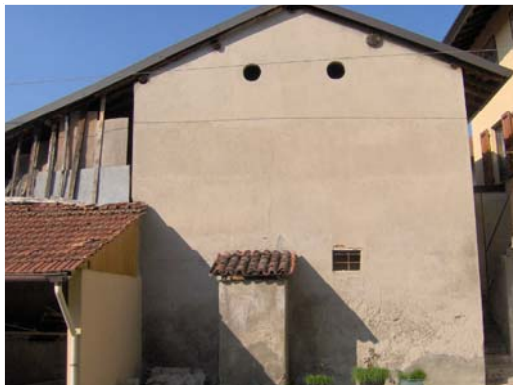
Foto A

Stato di conservazione scadente  
non ristrutturato

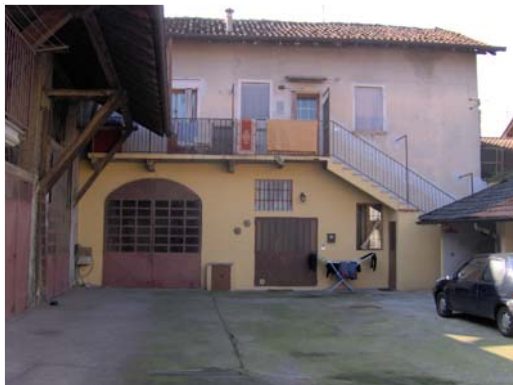
Foto A

Stato di conservazione mediocre  
ristrutturato

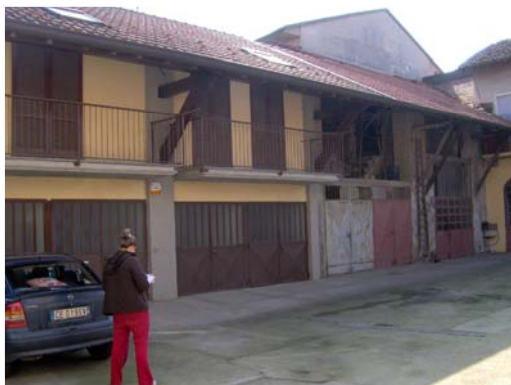
Foto A

Stato di conservazione mediocre  
non ristrutturato

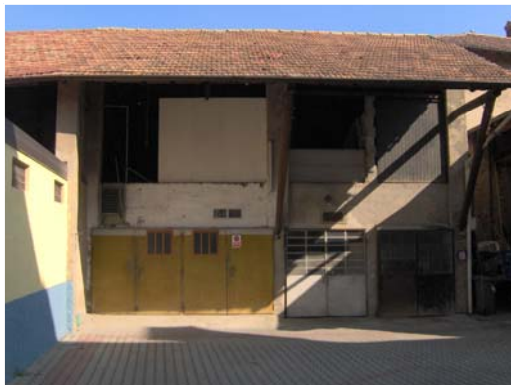
Foto A

Stato di conservazione scadente  
non ristrutturato

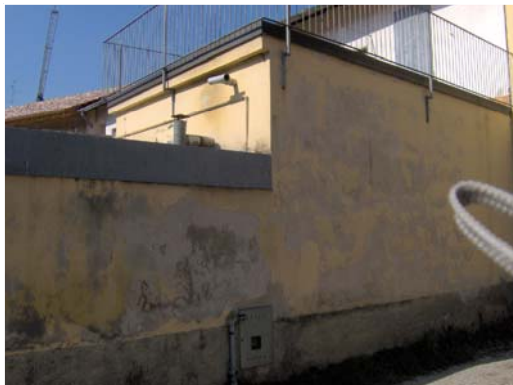
Foto A

Stato di conservazione mediocre  
non ristrutturato

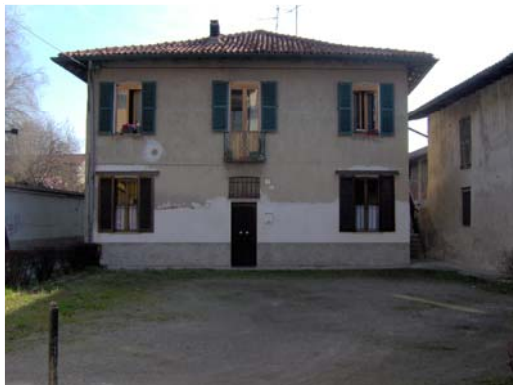
Foto A

Stato di conservazione mediocre  
non ristrutturato

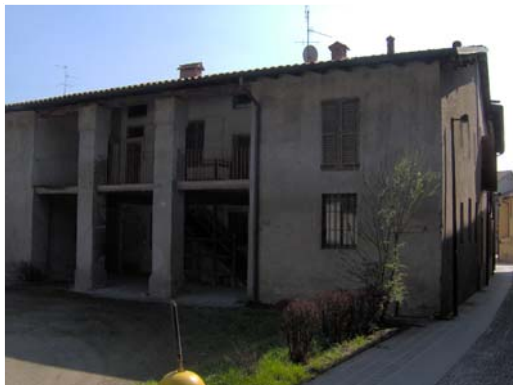
Foto A

Stato di conservazione scadente  
non ristrutturato

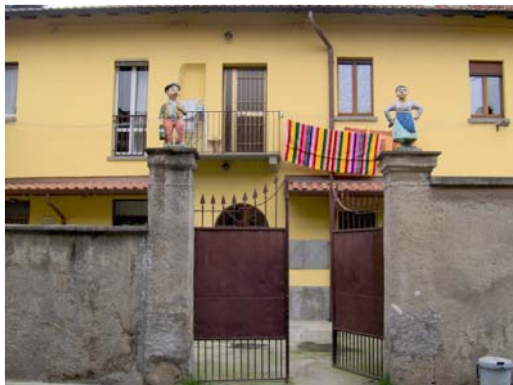
Foto A

Stato di conservazione mediocre  
non ristrutturato

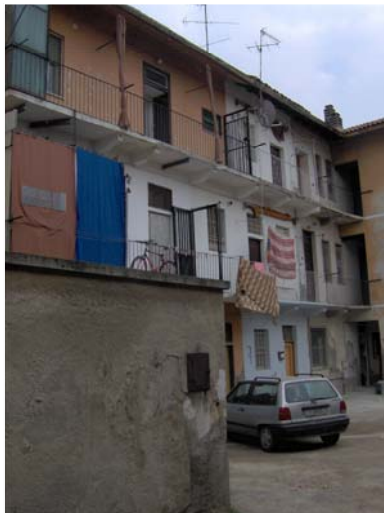
Foto A

Stato di conservazione mediocre  
non ristrutturato

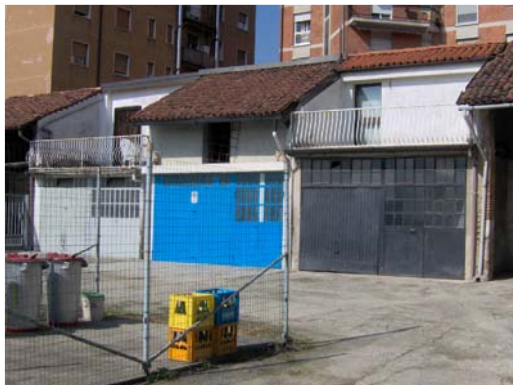
Foto A

Stato di conservazione mediocre  
non ristrutturato

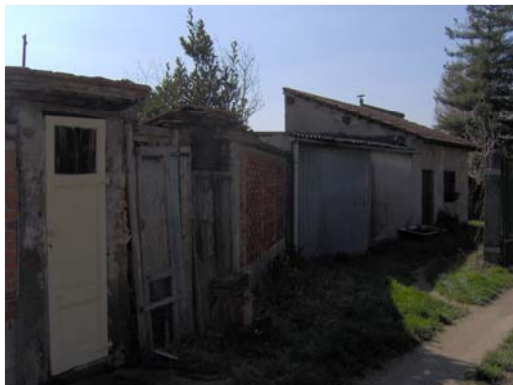
Foto A

Stato di conservazione scadente  
non ristrutturato

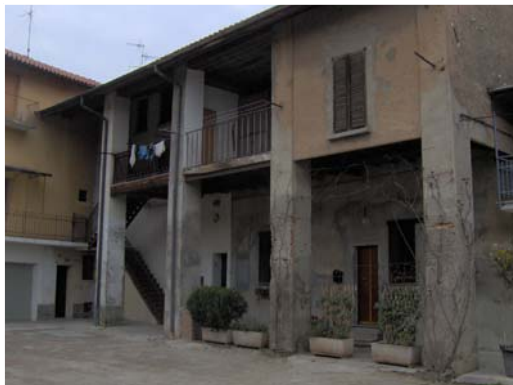
Foto A

Stato di conservazione mediocre  
non ristrutturato

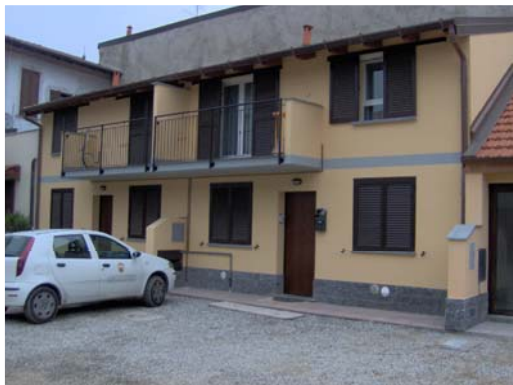
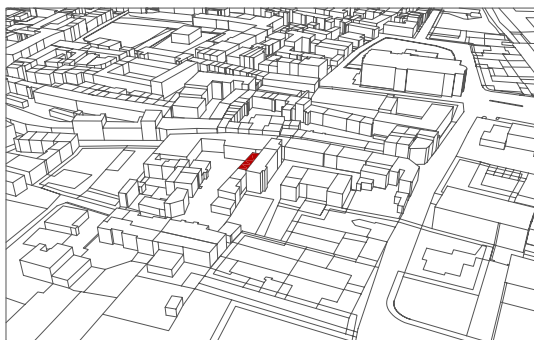
Foto A

Via	Madonna	Tavola	117
19d	Civico	Foglio Mappale	5 523

Stato di conservazione ottimo ristrutturato

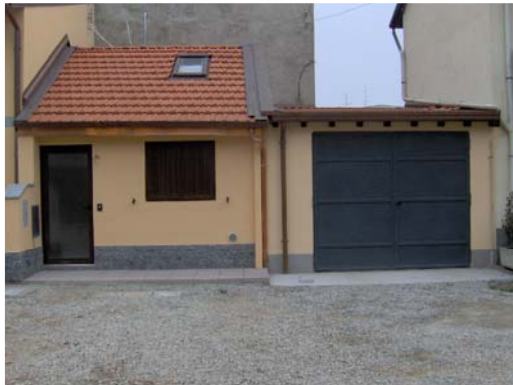
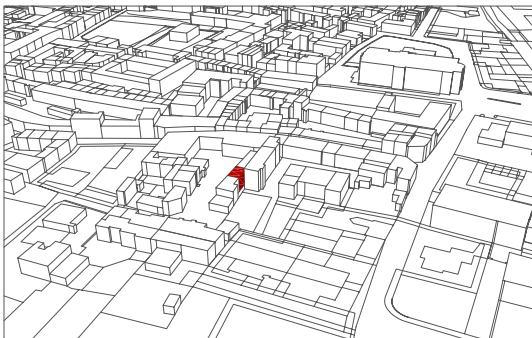
Foto A

Via	Madonna	Tavola	118
19d garage	Civico	Foglio Mappale	5 517

Stato di conservazione ottimo ristrutturato

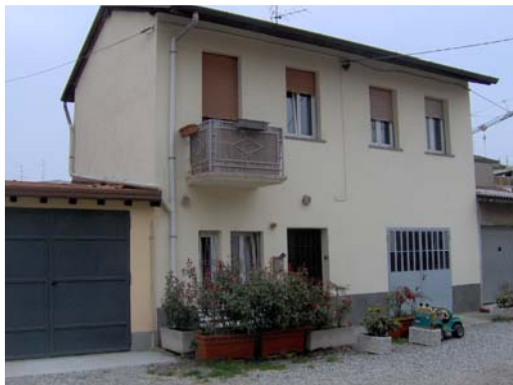
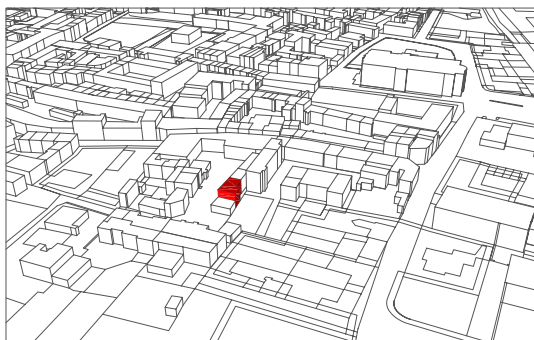
Foto A

Via	Madonna	Tavola	119
19e	Civico	Foglio Mappale	5 517

Stato di conservazione ottimo  
non ristrutturato

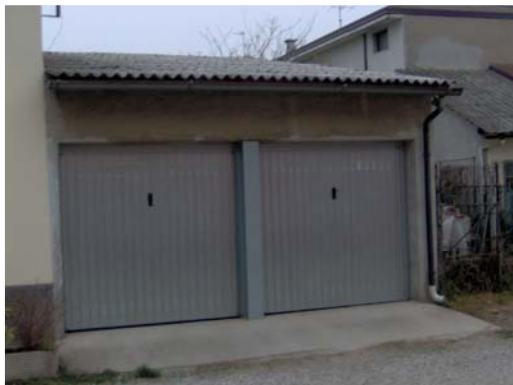
Foto A

Via	Madonna	Tavola	120
19e garage	Civico	Foglio Mappale	5 749

Stato di conservazione buono  
non ristrutturato

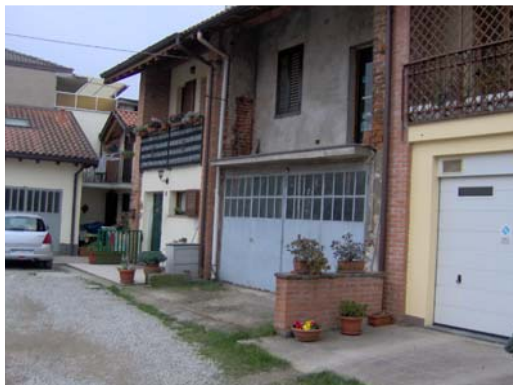
Foto A

Via	Madonna	Tavola	121
19f	Civico	Foglio Mappali	5 529-531

Stato di conservazione mediocre  
non ristrutturato

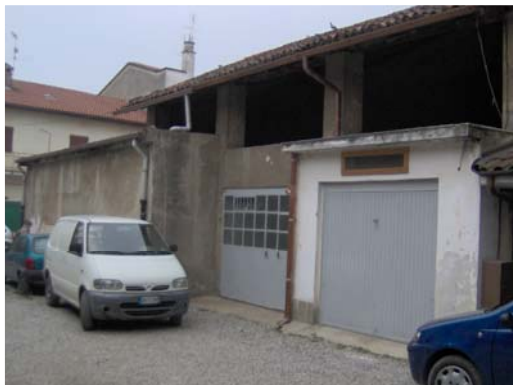
Via	Madonna	Tavola	131
26d	Civico	Foglio Mappale	5 333

Stato di conservazione mediocre  
non ristrutturato

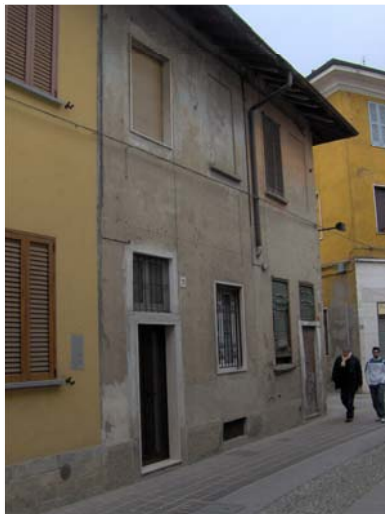
Via	Madonna	Tavola	136
33	Civico	Foglio Mappale	5 494

Stato di conservazione scadente  
non ristrutturato

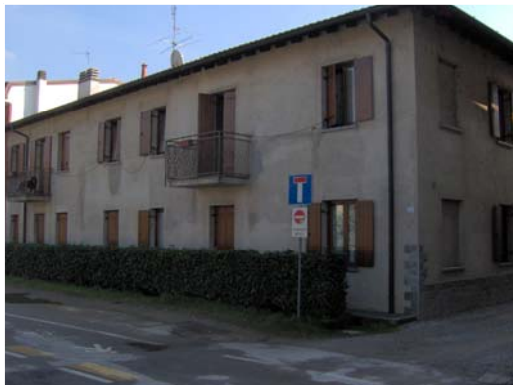
Foto A

Via	Montello	Tavola	158
22	Civico	Foglio Mappali	5 453-765 890

Stato di conservazione ottimo  
non ristrutturato

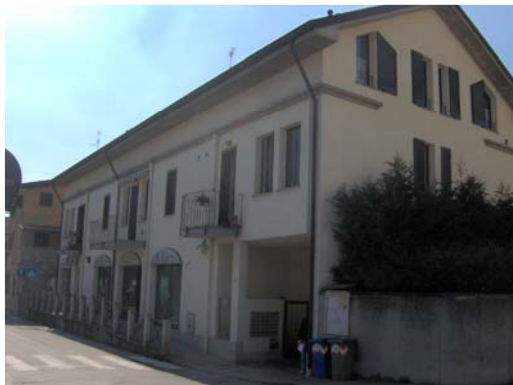
Foto A

Via	Oberdan	Tavola	159
8	Civico	Foglio Mappale	5 373

Stato di conservazione ottimo  
non ristrutturato

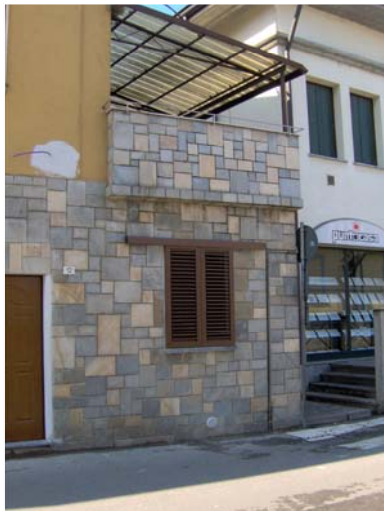
Foto A

Via	Oberdan	Tavola	160
12	Civico	Foglio Mappale	5 393

Stato di conservazione ottimo  
non ristrutturato

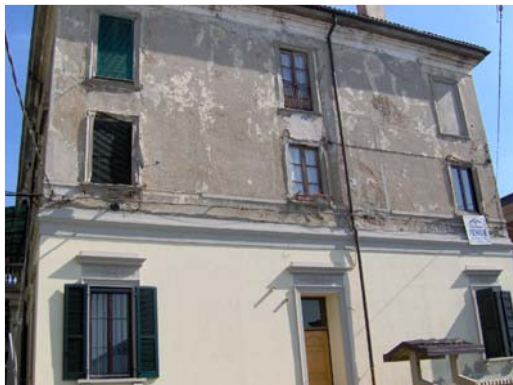
Foto A

Via	Oberdan	Tavola	161
13a	Civico	Foglio Mappale	5 568

Stato di conservazione ottimo p.t. ristrutturato  
mediocre 1°-2°p. non ristrutturati

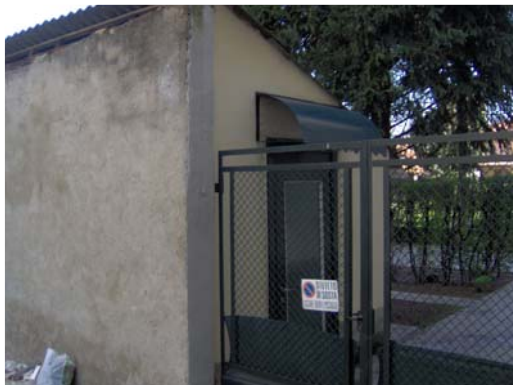
Foto A

Via	Oberdan	Tavola	162
13a garage	Civico	Foglio Mappale	5 412

Stato di conservazione scadente  
non ristrutturato

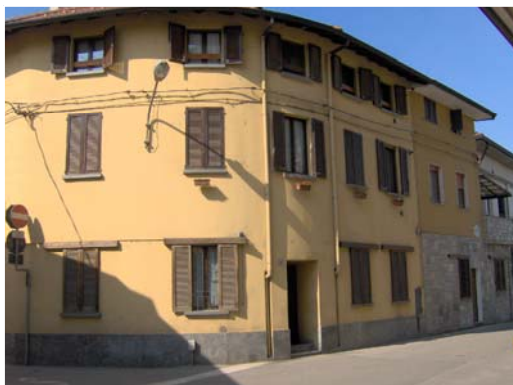
Foto A

Via	Oberdan	Tavola	163
14	Civico	Foglio Mappali	5 393-397

Stato di conservazione ottimo  
ristrutturato

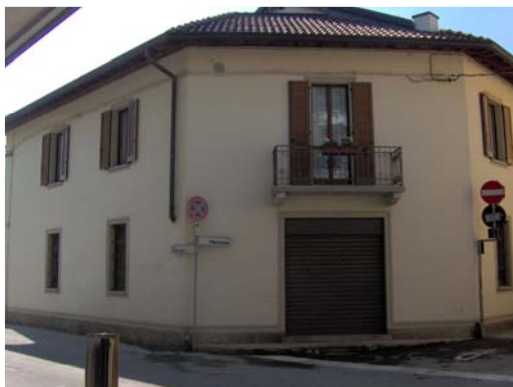
Foto A

Via	Oberdan	Tavola	164
20	Civico	Foglio Mappale	5 538

Stato di conservazione ottimo  
non ristrutturato

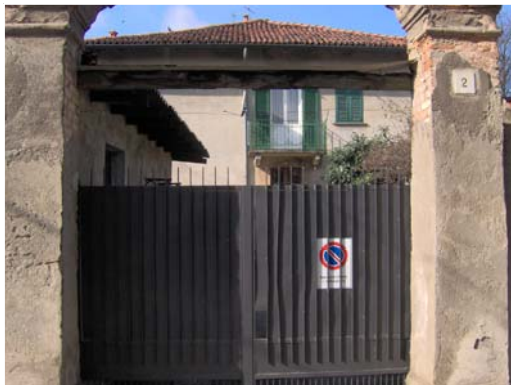
Foto A

Stato di conservazione mediocre  
non ristrutturato

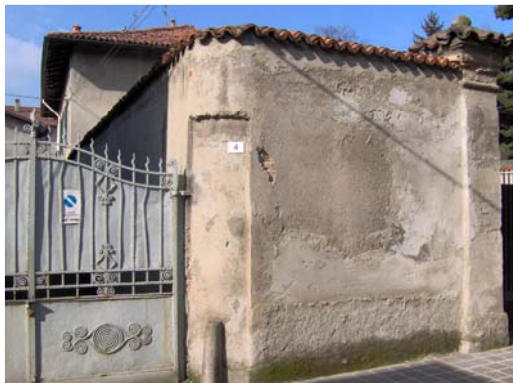
Foto A

Stato di conservazione scadente  
non ristrutturato
