# Comune di Cambiago (MI)

## PIANO DI GOVERNO DEL TERRITORIO

### DOCUMENTO DI PIANO

Rilievo della città storica per comparti ed edifici

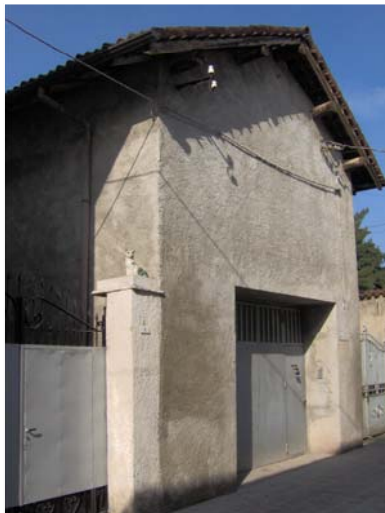
Foto A

Stato di conservazione scadente  
non ristrutturato

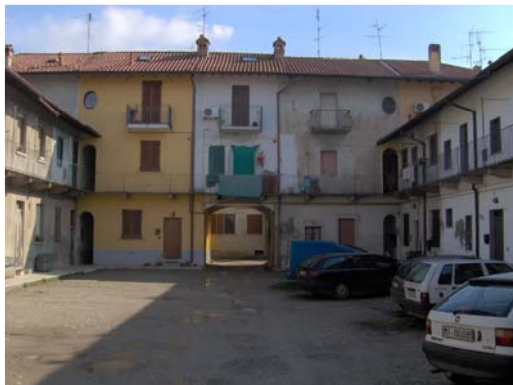
Foto A

Stato di conservazione mediocre  
non ristrutturato

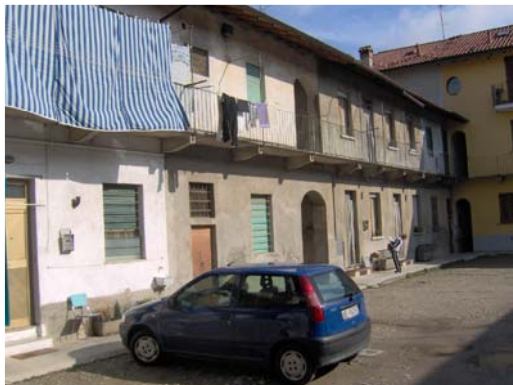
Foto A

Stato di conservazione mediocre  
non ristrutturato

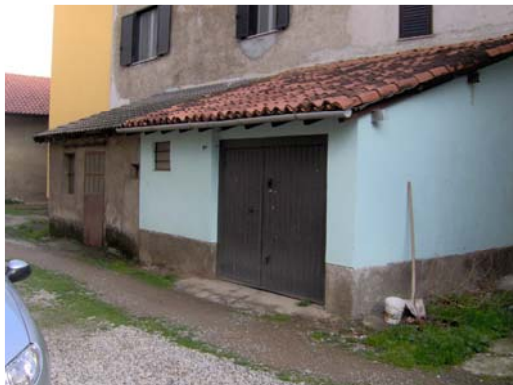
Foto A

Stato di conservazione mediocre  
non ristrutturato

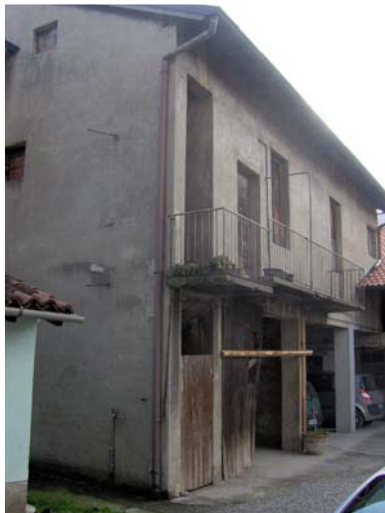
Foto A

Stato di conservazione scadente  
non ristrutturato

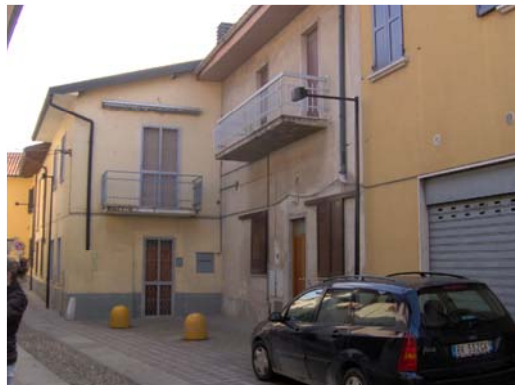
Foto A

Stato di conservazione buono  
non ristrutturato

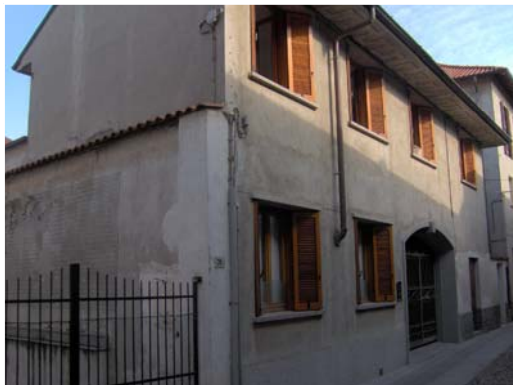
Foto A

Stato di conservazione ottimo  
non ristrutturato

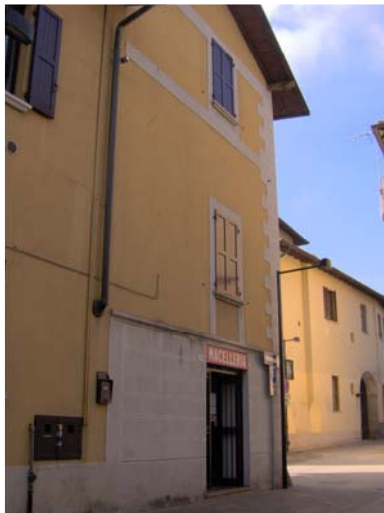
Foto A

Stato di conservazione ottimo  
ristrutturato

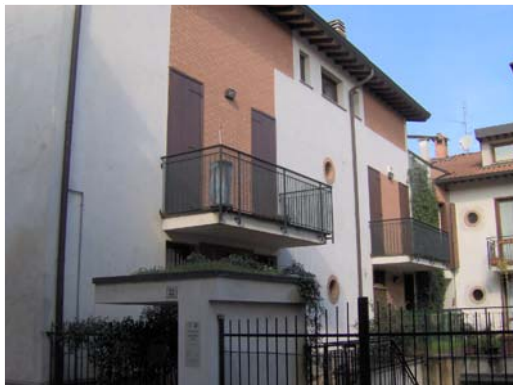
Foto A

Stato di conservazione ottimo  
non ristrutturato

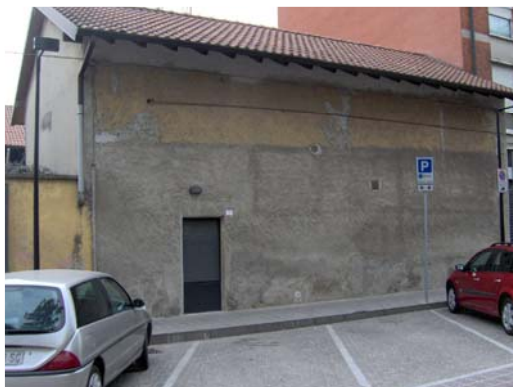
Foto A

Stato di conservazione mediocre  
non ristrutturato

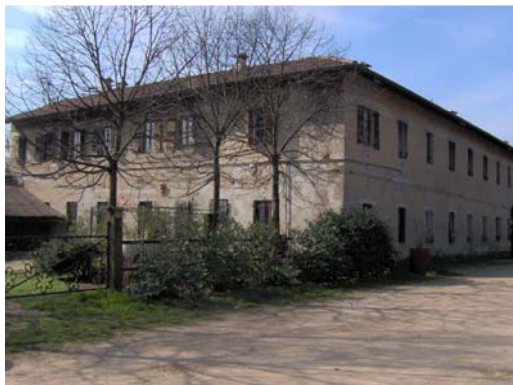
Foto A

Stato di conservazione scadente  
non ristrutturato

Strada non ristrutturata  
carrabile  
sterrata  
senza marciapiede

Illuminazione assente

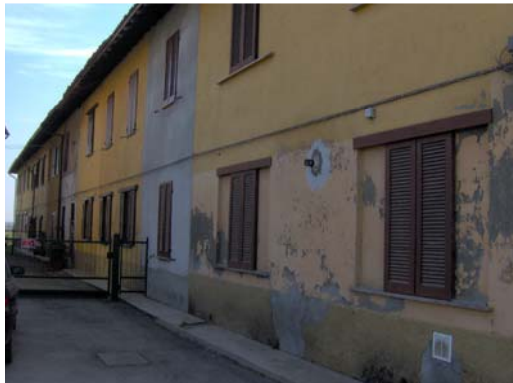
Foto A

Stato di conservazione mediocre  
ristrutturato

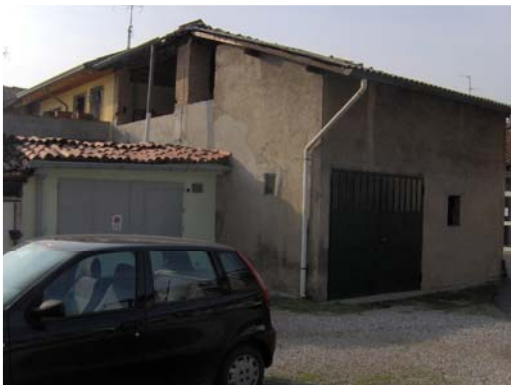
Via	Colombo	Tavola	213
2h garage	Civico	Foglio Mappali	3 249-475

Stato di conservazione scadente  
non ristrutturato

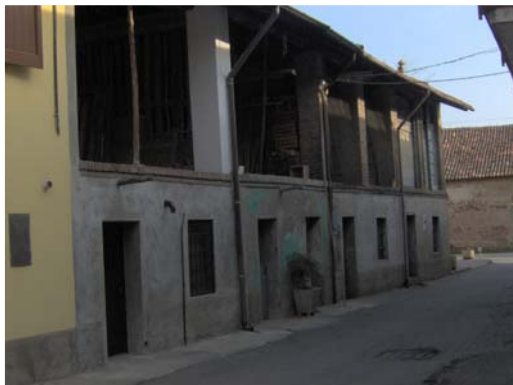
Via	Colombo	Tavola	214
2g	Civico	Foglio Mappale	3 249

Stato di conservazione scadente  
non ristrutturato

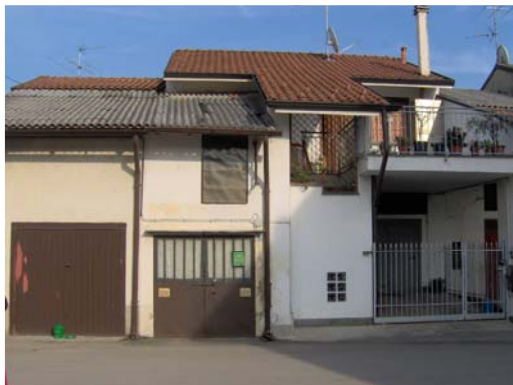
Via	Magellano	Tavola	219
10 - 11a	Civico	Foglio Mappali	3 250-256

Stato di conservazione mediocre  
non ristrutturato

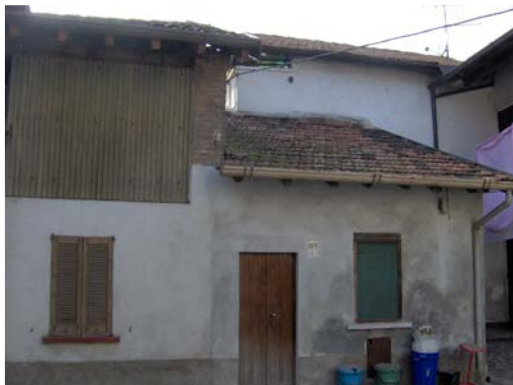
Via	Magellano	Tavola	220
7a	Civico	Foglio Mappale	3 252

Stato di conservazione scadente  
non ristrutturato

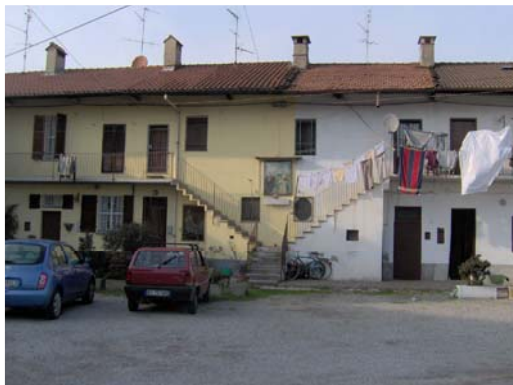
Via	Magellano	Tavola	225
19-23-27 29-35	Civico	Foglio Mappale	3 253

Stato di conservazione mediocre  
non ristrutturato

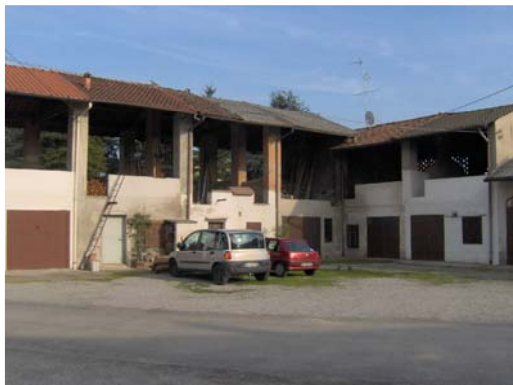
Tavola	226
Foglio Mappali	3 255 dal 259 al 268

Stato di conservazione scadente  
non ristrutturato
